# PM

## Provtagning av inomhusluft Flundran 4, Solna stad

Uppdragsgivare  
Solporten AB

Hedenvind Projekt AB  
Arnulf Hedenvind/Anna-Karin Karlsson (Hifab)  
Uppdrag: HP180902  
Slutligt PM  
2019-06-27  
*Reviderad 2019-10-17*

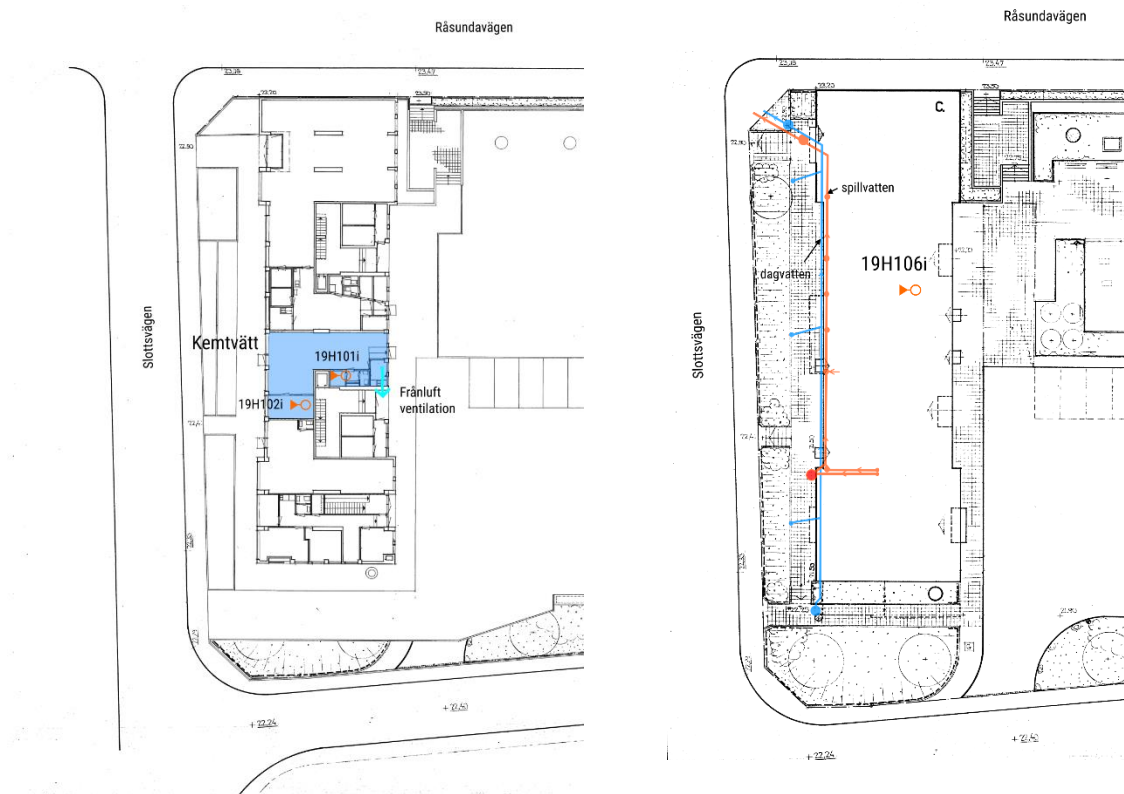
Figur 1. Provtagningspunkter för inomhusluft i bottenplan och övre källarplan inom Flundran 4.

Genomgång av ventilationsanläggningen gjordes mot ritningar från när huset byggdes. Ventilationsanläggningen ser likartad ut och kan vara den ursprungliga mekaniska från- och tilluftsanläggningen. Frånluften leds ut mot gården på östra långsidan av Hus C, se Figur 1.

Provpunkternas läge i kemtvättslokalen och övre källarplan inom Flundran 4 visas i Figur 1. Vid punkt 19H101i bedöms tvättmaskin ha stått.
