RAPPORTNUMMER	VERSION	DOKUMENTSTATUS			DATUM
20005-K002	0				2020-05-06
DOKUMENTTYP			ERSÄTTER	JURIDISK DOKUMENTÄGARE	
				TECNORESOLUT

## Rättarvägen 1

**2020-05-04 – Flytt av byggnad – utredning och kostnadsuppskattning**

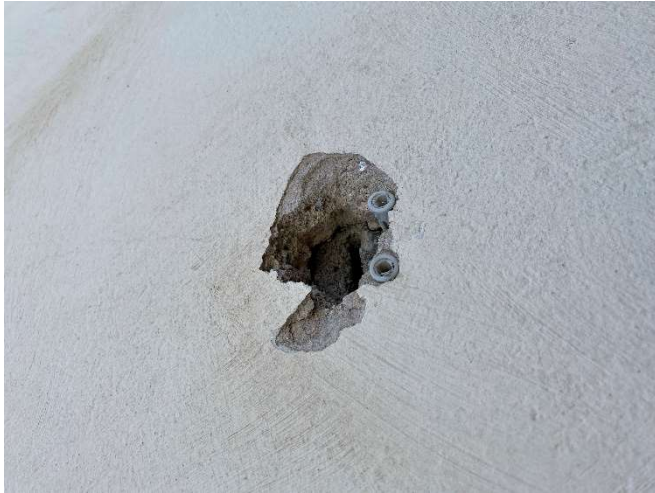
Bärande systemet av dem 3 våningarna är utförd med träbalkar och träpelare med putsat betongstenblock i fasad som redovisas i Figur 3-3, Figur 3-4 och Figur 3-5.

Figur 3-3 – Skada i fasad som redovisar puts på betongstenblock

Som redovisas i Kapitel 3 har fasaden utförts med putsat betongstenblock. Betongstenblock kommer att röra sig under flyttning som innebär att sprickor uppkommer på fasaden. Att fixa dessa skador och återställa fasaden till sitt ursprungliga utseende uppskattas kosta 1000 SEK/m<sup>2</sup>. Det innebär att med hänsyn till husets yttersta ytan kan denna kostnad vara 350 000 SEK.

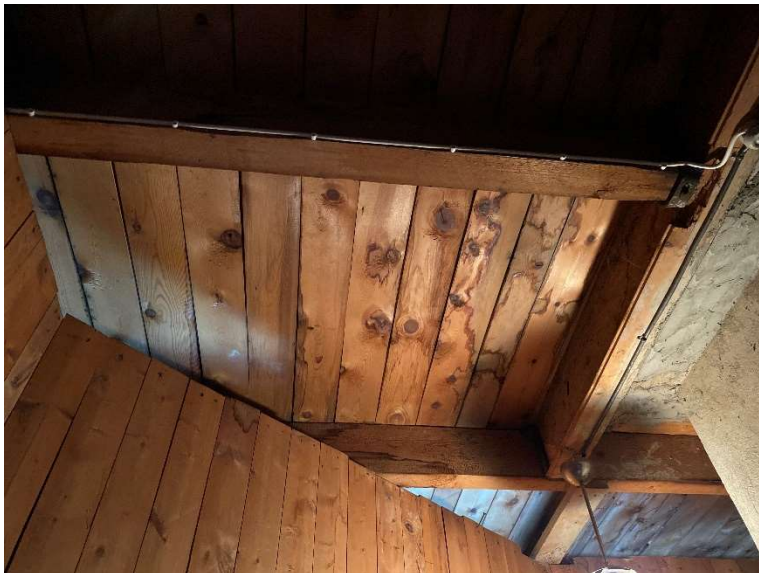
Figur 3-4 – Bjälklag utförts med träbalkar

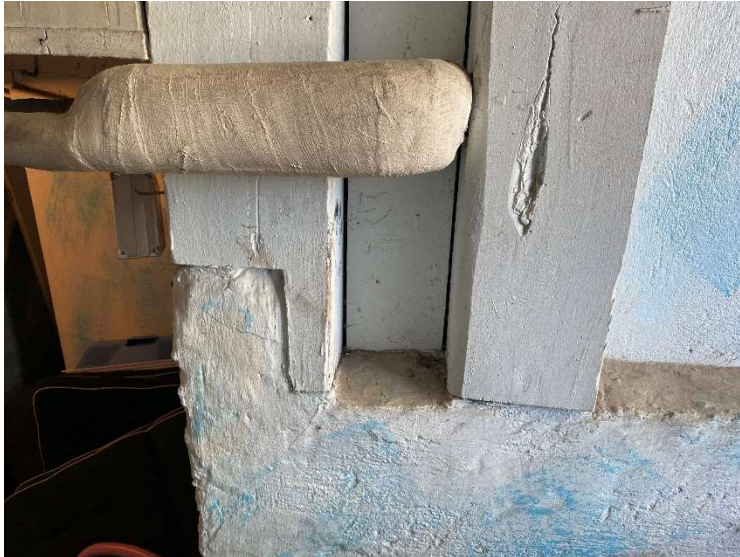
Figur 3-5 – Träpelare som grundläggs på källarens väggar

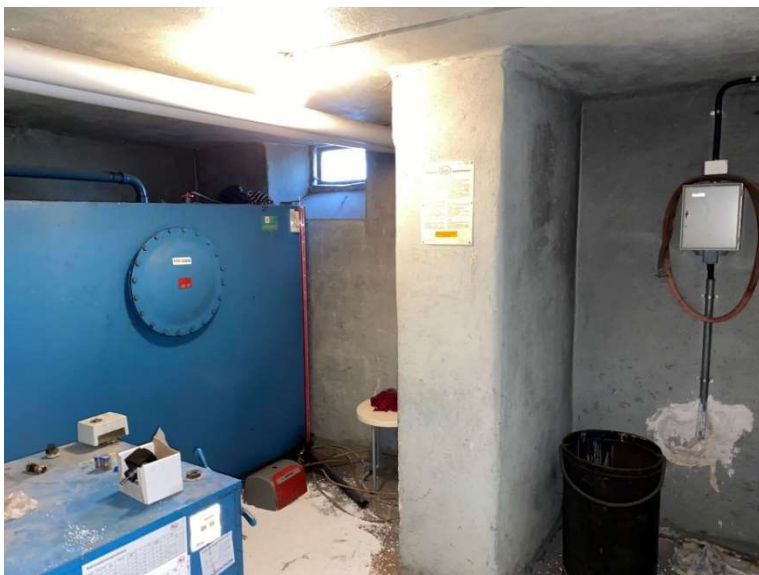
Källaren har utförts med murbruk och fungerar som grundläggning till träpelare som redovisas i Figur 3-5 och Figur 3-6.

Figur 3-6 – Murbruk i källaren

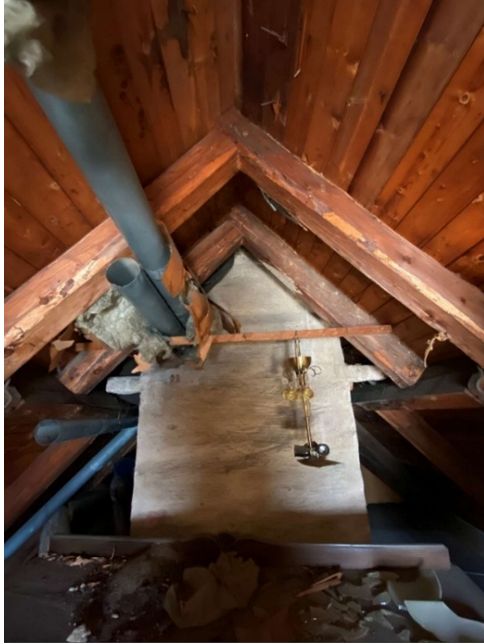
I huset finns 2st skorstenar som går från källaren fram till taket. Skorstenarna utförts i tegel och skyddad med bruk, som redovisas i Figur 3-2 och Figur 3-7:

Figur 3-7 – Skorsten under taket

Som redovisas i Figur 3-2 och Figur 3-7 har skorstenar utförts med tegel och skyddad med bruk. Det innebär att dem inte kan flyttas på grund av deras vikt och materialets egenskaper. Därför ska dem rivras och byggas om. Ombyggnation uppskattats till minst 50 000 SEK.

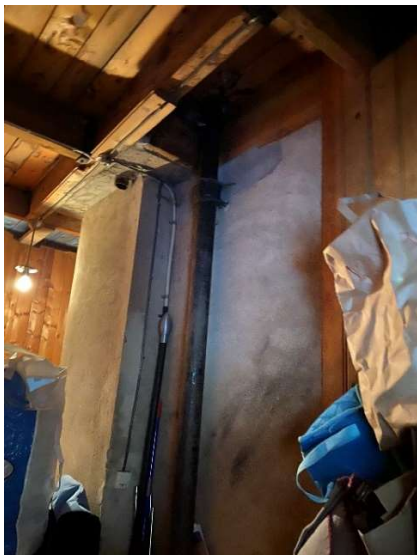
Skorstenar, från källaren fram till den andra våningen, ansluts av hjärtväggar, som har en stabiliserade funktion för huset.

Figur 3-8 – Hjärtväggar och skorsten

Skorstenar har en stabiliserande funktion som måste ersättas med stabiliserande enheter under flyttning. Det här stabiliserande system måste dimensioneras av en konsult. Dimensionering kan kosta ca 100 000 SEK.

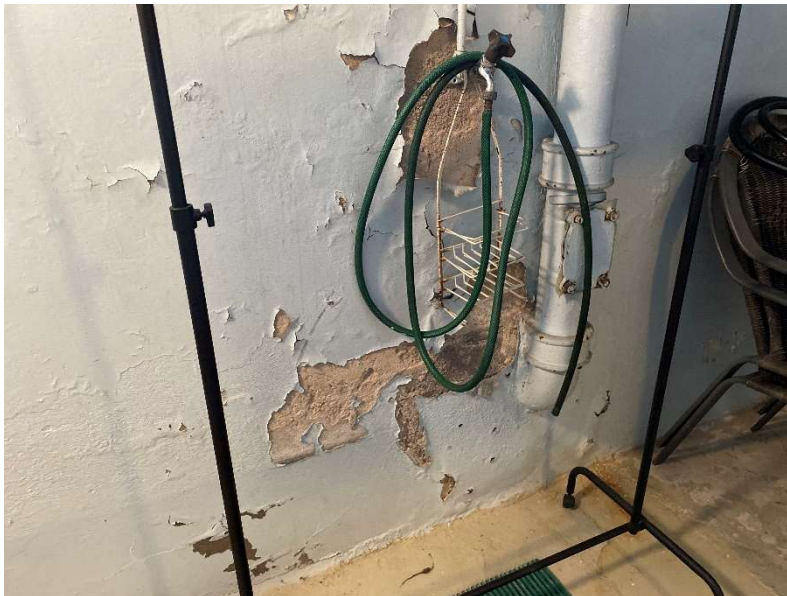
Fuktskador har utvecklats i källarens väggar och i flera stycken fönsterkarmar, som redovisas i figurer nedan:

Figur 4-1 – Fuktskada i källaren, 1

Under detta kapitel beskrivs skador som har upptäckts i fastigheten som borde repareras. Åtgärder bör utföras oavsett flyttning.

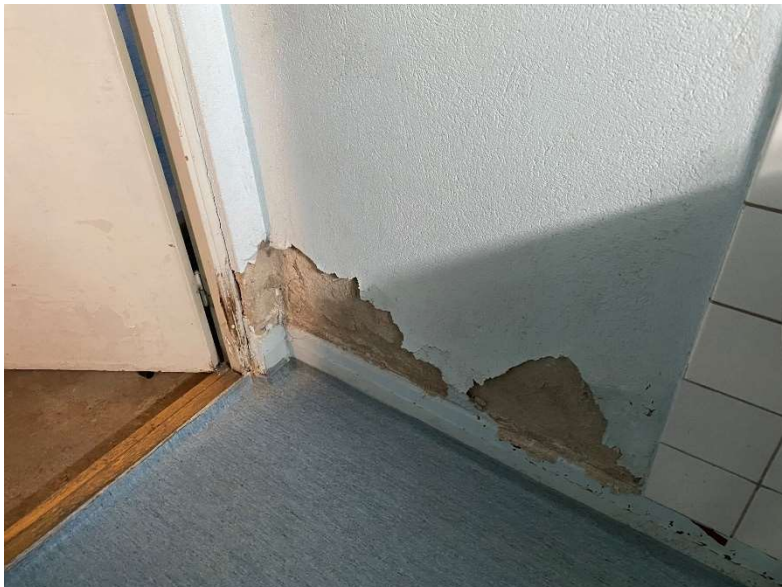
Figur 4-2 – Fuktskada i källaren, 2

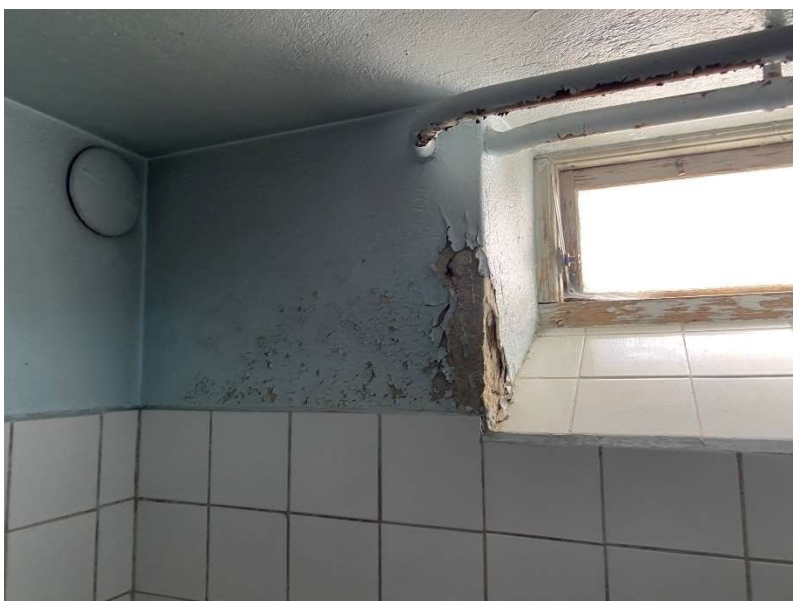
Figur 4-3 – Fuktskada i källaren, vägg och fönsterkarm

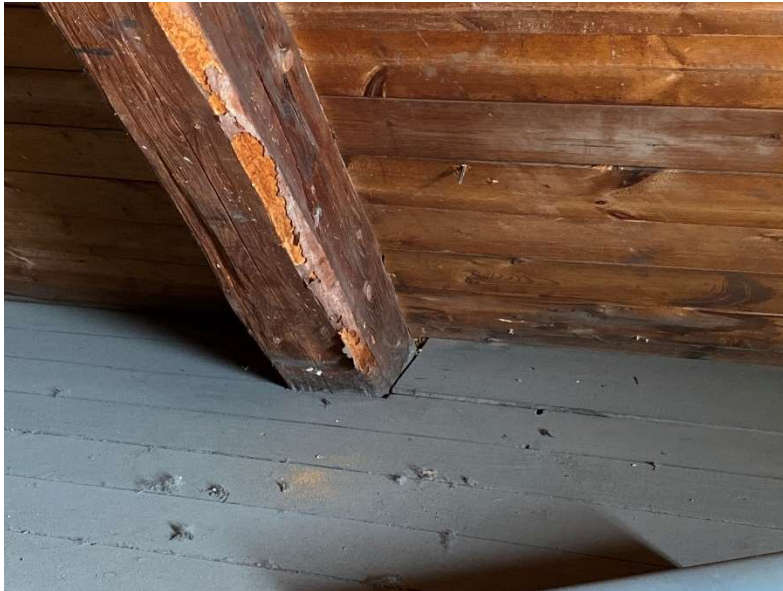
Fuktskador framförs även i takstolar, det redovisas exemplar i figurer nedan:

Figur 4-4 – Skador i träbalkar, 1

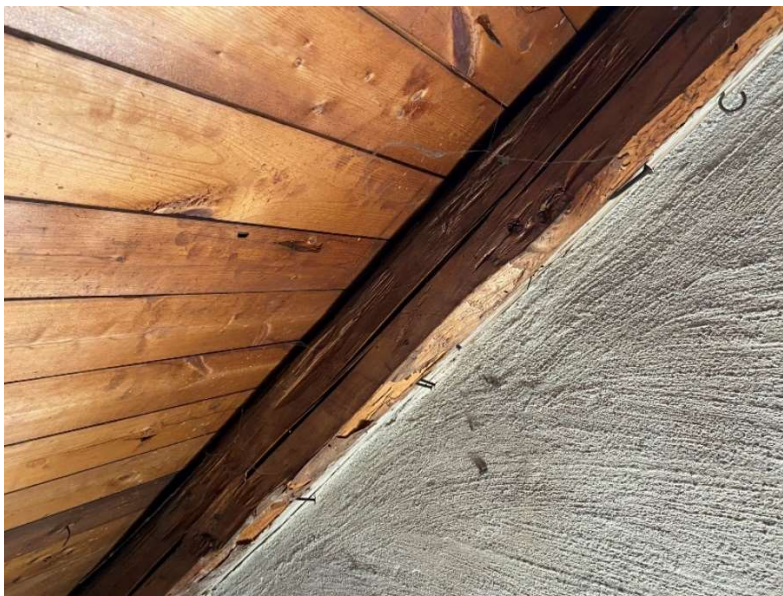
Figur 4-5 – Skador i träbalkar, 2

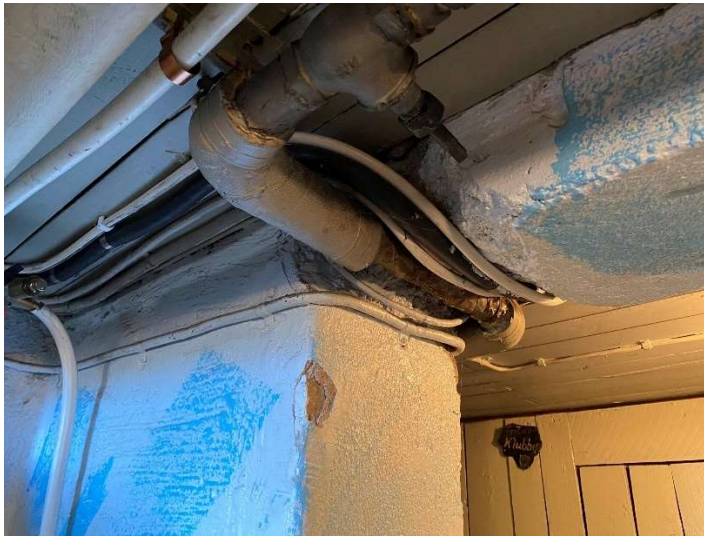
Vissa balkar har sågats upp i kritiska lägen för att anpassas till värme- och elledningar. Detta bör åtgärdas snabbt oavsett om flyttning sker:

Figur 4-6 – Sågad balk i källaren

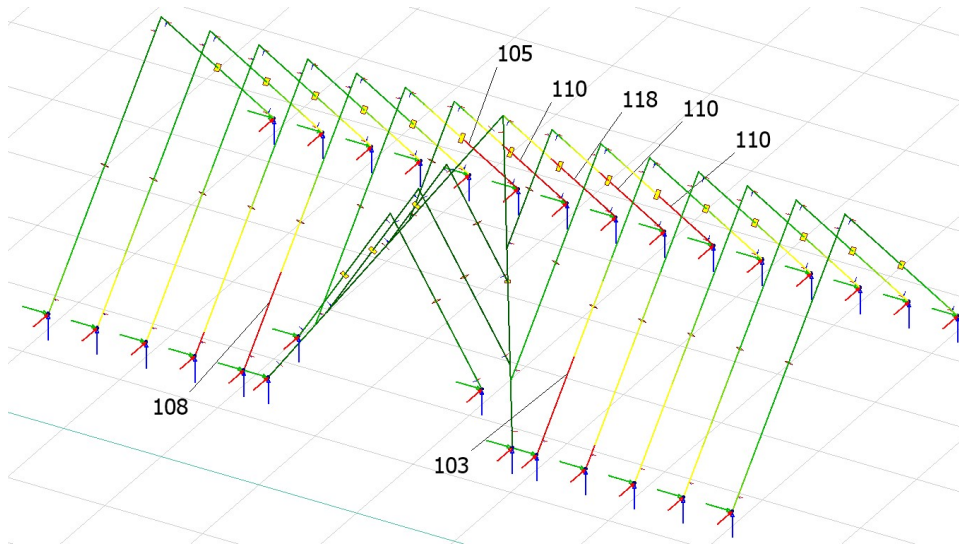
Beräkningar redovisar att kapaciteten överskrids. Figur nedan visar utnyttjandegrad av dem balkarna där kapaciteten är ej tillräckligt:

Figur 5-5 – FE modell av taket, utnyttjandegrad

Åtgärd krävs för att uppfylla kapaciteten av taket. Under denna utredning har skador på takstolen inte beaktats, det innebär att i verkligheten är utnyttjandegrad även högre än den som har redovisats i FE beräkningar. För säkerhet av boenden och fastigheten borde åtgärder utföras oavsett flyttning. Åtgärden bedöms mycket omfattande.

Som redovisas i Kapitel 5 är takets bärighet är ej tillräckligt och åtgärd krävs. Horisontella balkar skall fästas längs dem befintliga takstolar för att uppnå en tillfredställande stabilitet. Denna åtgärd uppskattas till ca 50 000 SEK.
