Orienterande studie – förorenad mark DP Farao m.fl., Solna stad - samrådshandling

Uppdragsgivare
Fabege Storstockholm AB

Hedenvind Projekt AB
Arnulf Hedenvind
Uppdrag: 160702
Slutrapport
2017-03-07

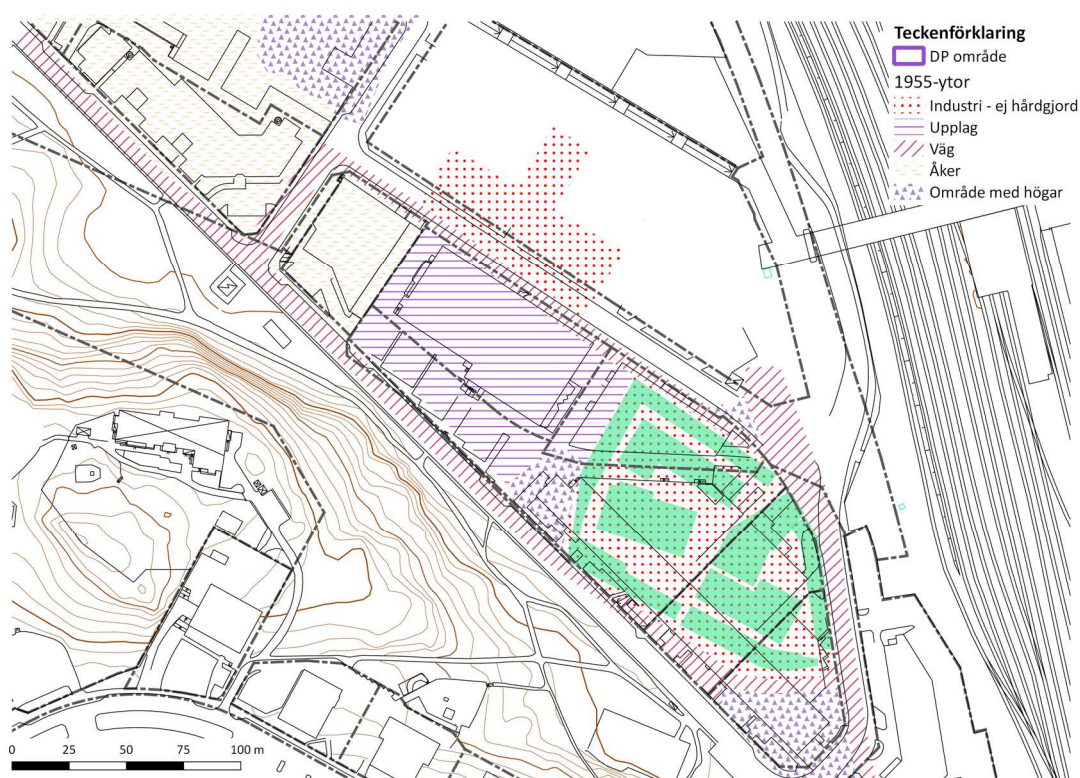
Figur 9. Verksamheter och byggnader inom och kring detaljplaneområdet år 1955. Färgeriet Regnbågen i sydost byggdes före 1950.

De första verksamheterna inom detaljplaneområdet startade i slutet av 1940-talet eller början av 1950-talet. I Figur 9 visas verksamheter och anläggningar som fanns etablerade kring 1955. I sydväst fanns industriverksamhet med färgeri Regnbågen i västra delen och okänd verksamhet i östra delen. Inom färgeriet fanns en central huvudbyggnad omgärdad av enklare förrådsbyggnader. Ytor som inte är bebyggda inom färgeriet var inte hårdgjorda och skräpiga. Verksamheten öster om färgeriet var mindre skräpig.

Väster om färgeriet fanns en stor upplagsyta. Området var ordnat med diken runt om för att avleda nederbörd. Maskiner och annan materiel var uppställda på upplagsytan. Upplagsområdet fylldes troligen upp i omgångar. Fyllningen användes för att öka upplagets bärighet.

Väster och söder om färgeriet fanns ytor med högar som troligen bestod av jordmassor och skräp/avfall. Ytorna verkar ha fungerat som tillfällig deponi eller förvaring. Ytan i söder utgör sedermera fastigheten Nilen I och som idag är södra delen av Farao 17.

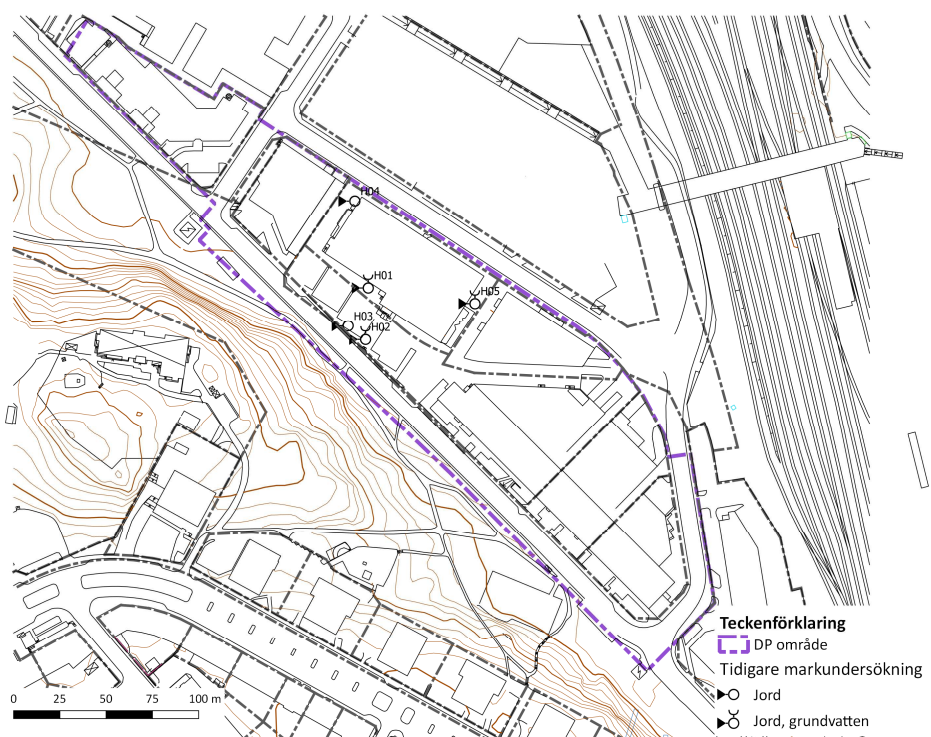
Figur 15. Tidigare provpunkter i jord och grundvatten inom Farao 14 och västra Farao 15.

Hifab utförde 2013 en översiktlig markundersökning inom Farao 14 och västra Farao 15 på uppdrag av Fabege. Provtagningen omfattade jord och grundvatten. Syftet var att undersöka möjliga föroreningskällor utifrån tidigare verksamheter samt karakterisera föroreningskällorna. Fem provpunkter i jord och tre i grundvatten undersöktes enligt Figur 15. Provpunkterna riktades mot möjliga föroreningskällor och installerades för att kontrollera spridning i det övre grundvattenmagasinet.

Fyllningen bedömdes utgöra den mest allvarliga föroreningskällan med PAH-H och koppar över MKM i enstaka prov. Föroreningar som olja (tunga alifater), PAH-M, kvicksilver, bly, kadmium och zink påträffades mellan KM och MKM. Vissa av fyllningsföroreningarna kan också ha skapats i andra verksamheter men Hifab bedömde att det var mest troligt att fyllningen i sig utgjorde föroreningskällan. Fyllningen utgör konstruktionsjordart för kör- och parkeringsytor och kan ha funnits inom fastigheterna sedan området fylldes ut till upplagsyta på 1950-talet.

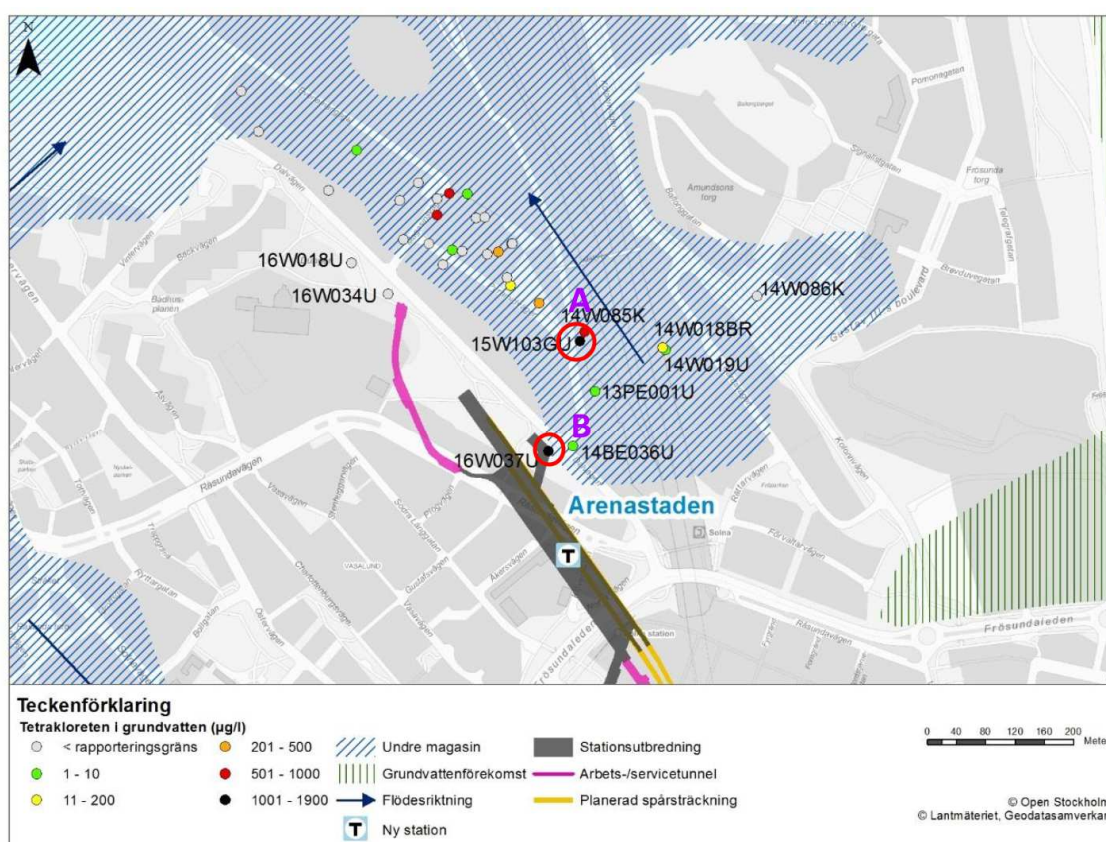
berggrundvattnet. I Figur 16 visas halter av tetrakloreten (PCE) i grundvatten från SLL:s utredning (Stockholms läns landsting, 2017). PCE är en tvättvätska som används vid kemtvätt sedan 1950-talet.

Sammanställningen visar att föroreningsbilden är komplex men att det kan finnas två källområden med klorerade alifater i fri fas som markeras med A och B i Figur 16. Område A ligger öster om detaljplanområdet och område B söder om detaljplanområdet. A skulle kunna ha sitt ursprung i färgeriet inom Faraos 15 medan B har ett mer osäkert ursprung. Att område A och B antas ligga nära en källa i marken med fri fas PCE beror av att 1) PCE och även TCE (trikloreten) dominerar över nedbrytningsprodukter som DCE (dikloreten) och VC (vinylklorid). 2) Halten PCE i grundvattnet (men även TCE) ligger nära dess vattenlöslighet.

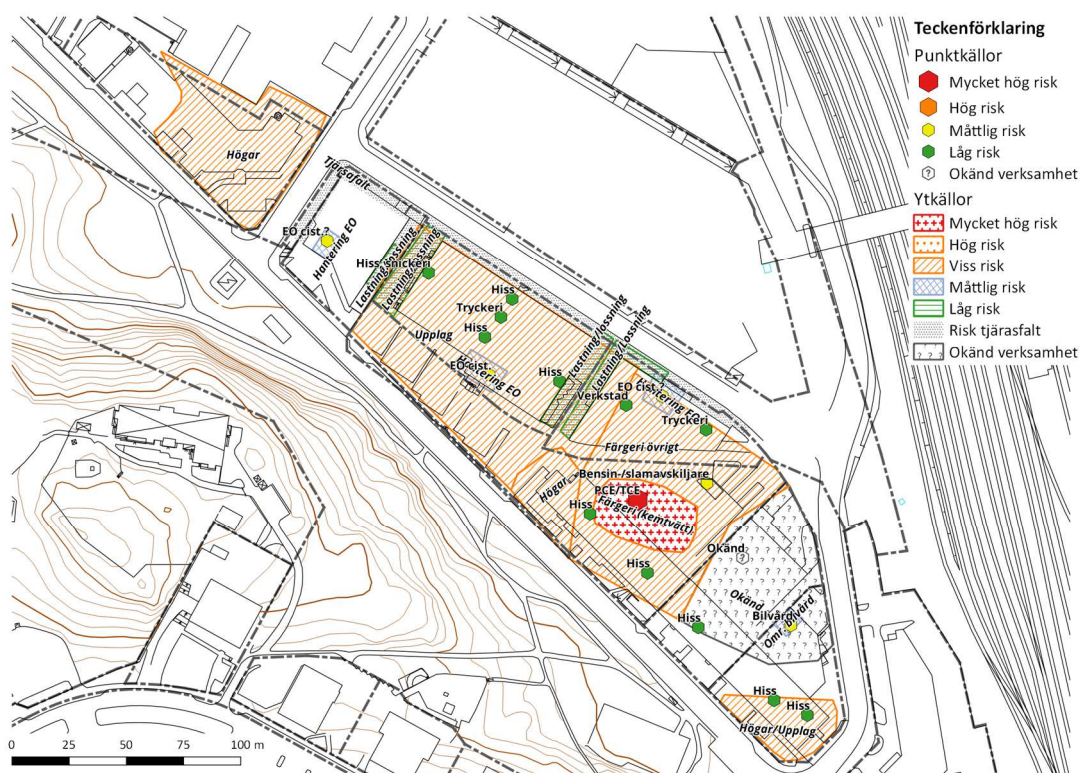
Figur 17. Föroreningskällor som punktkällor eller större förorenade ytor.

I Figur 17 visas en sammanställning av primära föroreningskällor som kan ha skapat sekundära föroreningskällor i marksystemet. Föroreningskällorna kan vara punktvisa eller ha förekommit över större ytor.

Nuvarande byggnader har källarplan varför äldre ytlig jord med föroreningar från äldre verksamheter sannolikt redan har schaktats ur vid grundläggningen av de flesta byggnaderna som t.ex. inom Uarda 4, Farao 8, Farao 20. Vid grundläggningen av byggnaderna inom Farao 14, 15, 16 och 17 är det dock mer osäkert om äldre ytlig jord schaktats ur över hela byggnadsytan eftersom ursprunglig markyta ligger nära grundläggningsnivån i fastigheternas norra delar. Inom sydvästra delen av Farao 15, 16 och 17, längs Dalvägen, kan dock både schaktning i jord och berg ha förekommit vid grundläggningen.

Inom Farao 14 och 20 och den tidigare industribyggnaden inom Farao 8 fanns det lastkajer eller områden för lastning och lossning kring industribyggnaderna, se Figur 17. Produkter och varor med farliga ämnen kan ha frigjorts till yttlig mark vid olyckor, spill eller läckage. Eftersom ytorna varit hårdgjorda bedöms frigörelsen varit begränsad och främst kunnat förekomma via läckande dagvattenledning, sprickor i asfalt eller vid grusade ytor. Sekundär föroreningskälla bedöms främst kunna vara adsorberade föroreningar i yttlig jord eller jord kring avloppsledningar. PAH, metaller och olja bedöms vara de mest sannolika föroreningarna även om ett brett spektrum av föroreningar skulle kunna förekomma.
