Rapport avseende miljöteknisk undersökning – Detaljplan Mäljarbanan, Solna

Solna Stad via AIX Arkitekter

Uppdragsnummer: 5234

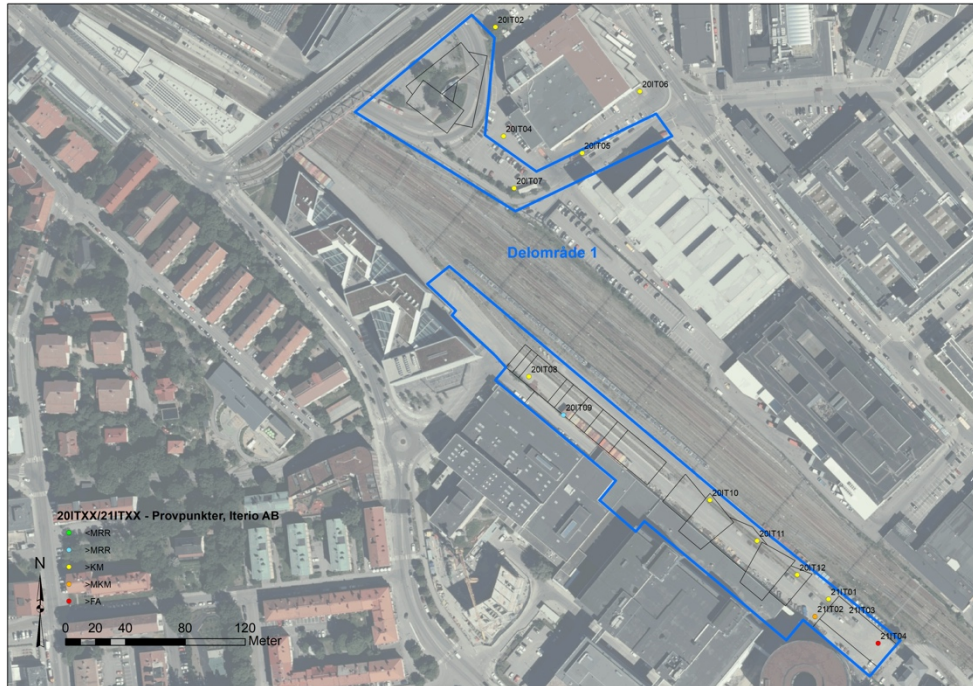
Resultaten från utförda laboratorieanalyser påvisar förekomst av en eller flera metaller samt PAH:er som överskrider KM i samtliga punkter förutom 20IT04, 20IT07 och 20IT09.

Uppmätta halter av arsenik överskrider MKM i prov från punkten 21IT02 0-1 meter. Uppmätta halter av aromater C₁₀-C₁₆, C₁₆-C₃₅ samt PAH-M överskrider MKM i prov från punkten 21IT04 0-1 meter. Uppmätta halter av PAH-H överskrider FA i prov från punkten 21IT04 0-1 meter.

Vid 20IT04, 20IT07 uppmättes halter av alifater C₁₆-C₃₅ som överskrider KM. Vid 20IT10 uppmättes halter av bensen som överskrider MKM.

Figur 6. Utförda provtagningar av Iterio AB inom delområde 1 (blå linjer) med klassning. Svarta konturlinjerna representerar planerade byggnader.

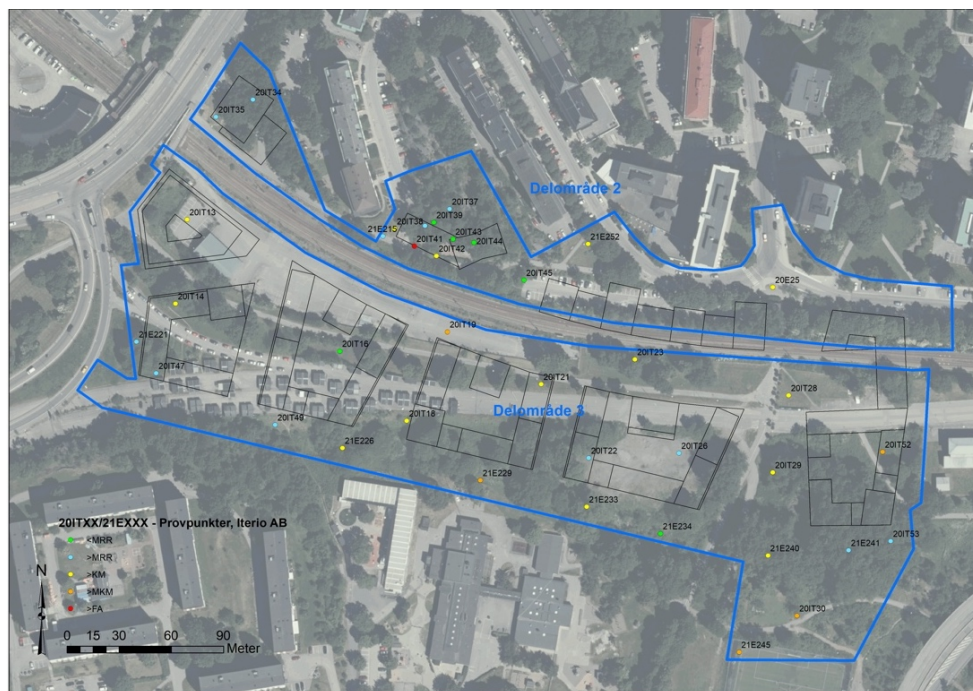
Figur 7. Utförda provtagningar av Iterio AB inom delområde 2 och 3 (blå linjer) med klassning. Svarta konturlinjerna representerar planerade byggnader.

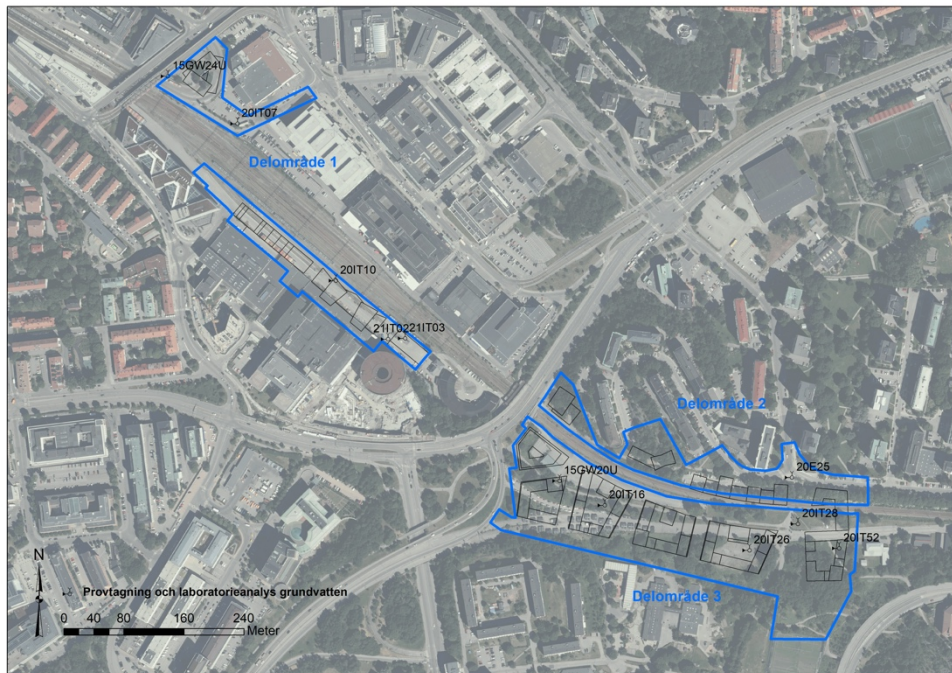
Uppmätta halter av petroleumkolväten och PFAS11 i grundvatten är genomgående låga och underskrider SPI:s riktvärden för ångor i byggnader respektive SGI:s riktvärden för grundvatten. Inga halter av klorerade kolväten detekterades. Försök att installera grundvattenrör i den sydvästra delen av delområde 3 utfördes i två punkter. Slagsonderingar påvisade troliga bergdjup cirka 3-4 meter under markytan och inga tecken på vatten.

Figur 8. Utförda provtagningar och laboratorieanalyser i grundvatten av Iterio AB inom delområde 1-3 (blå linjer) med klassning. Svarta konturlinjerna representerar planerade byggnader.
