Inventering av träd vid Skytteholms IP, SOLNA

Bedömningen och rapport genomfördes mellan 2025-03-21 och 2025-05-02 av:

Trädkontoret AB

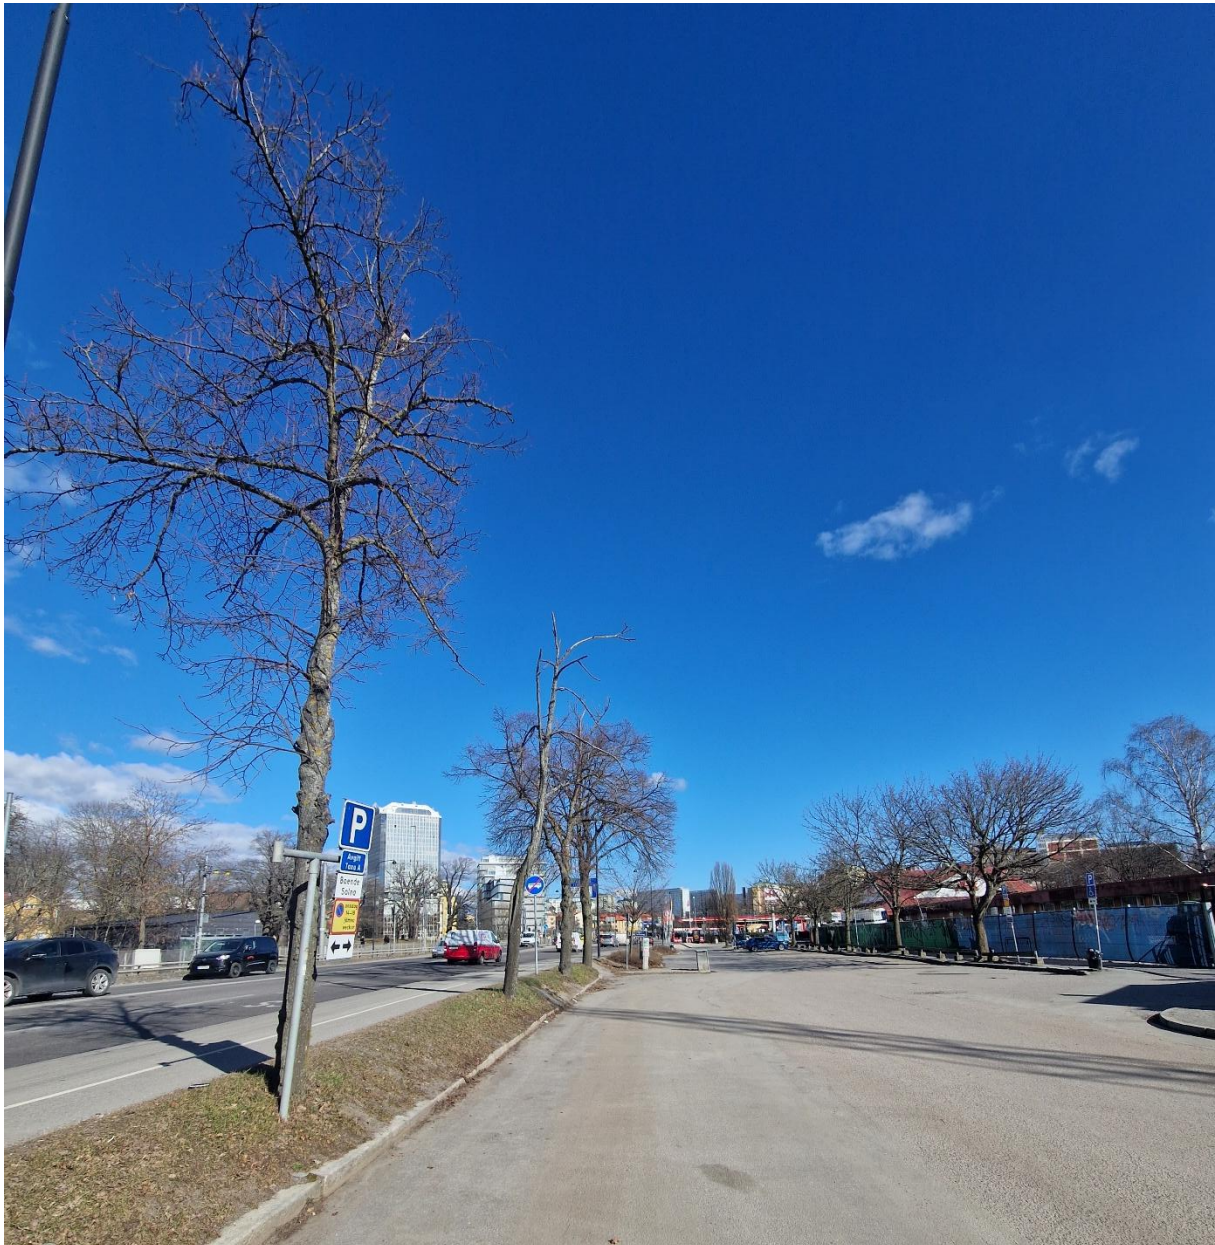
I de norra delarna av planområdet uppvisar träden generellt en lägre vitalitet. Detta beror främst på begränsade rotutrymmen och otillräckliga växtbäddar, vilket leder till konkurrens om näring och vatten (se figur 3). På sikt kommer dessa träd sannolikt att glesas ut, i takt med att deras vitalitet försämras ytterligare. För att förbättra trädens vitalitet och långsiktiga förutsättningar kan en växtbäddsrenovering behöva genomföras och träden som idag uppvisar dålig vitalitet eller är döda ersättas med nya mer vitala träd.

Figur 3. Träd med ID-nummer 91 och 92. Träden uppvisar svag vitalitet vilket påverkas av dess ståndort.

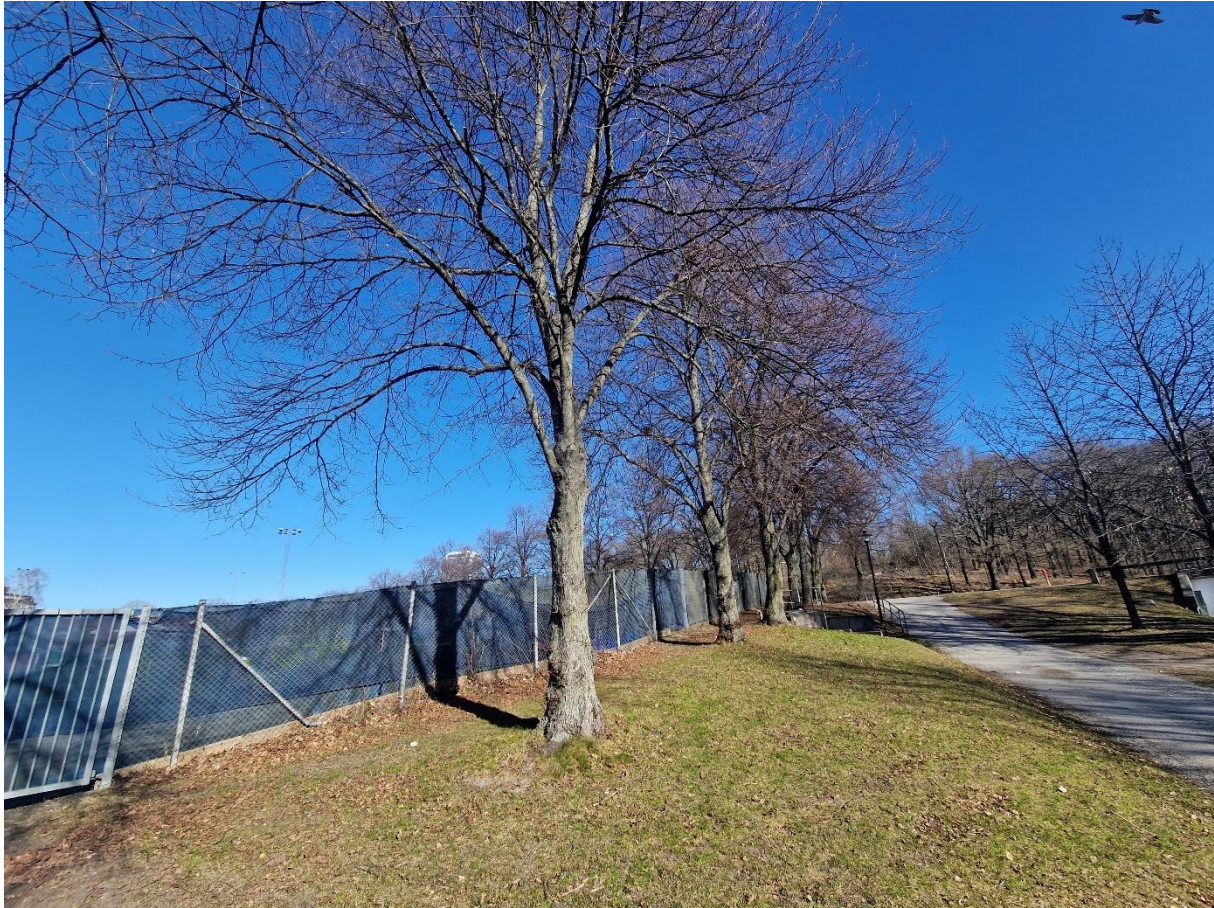
Träden i de sydliga och östra delarna av planområdet uppvisar en bättre vitalitet. Här är markförhållandena mer gynnsamma, med bättre näringstillgång och större rottillgängligt utrymme under mark, se figur 4 nedan.

Figur 4. Träd med ID-nummer 22 och träden längs med trädraden har etablerat sig väl på området.

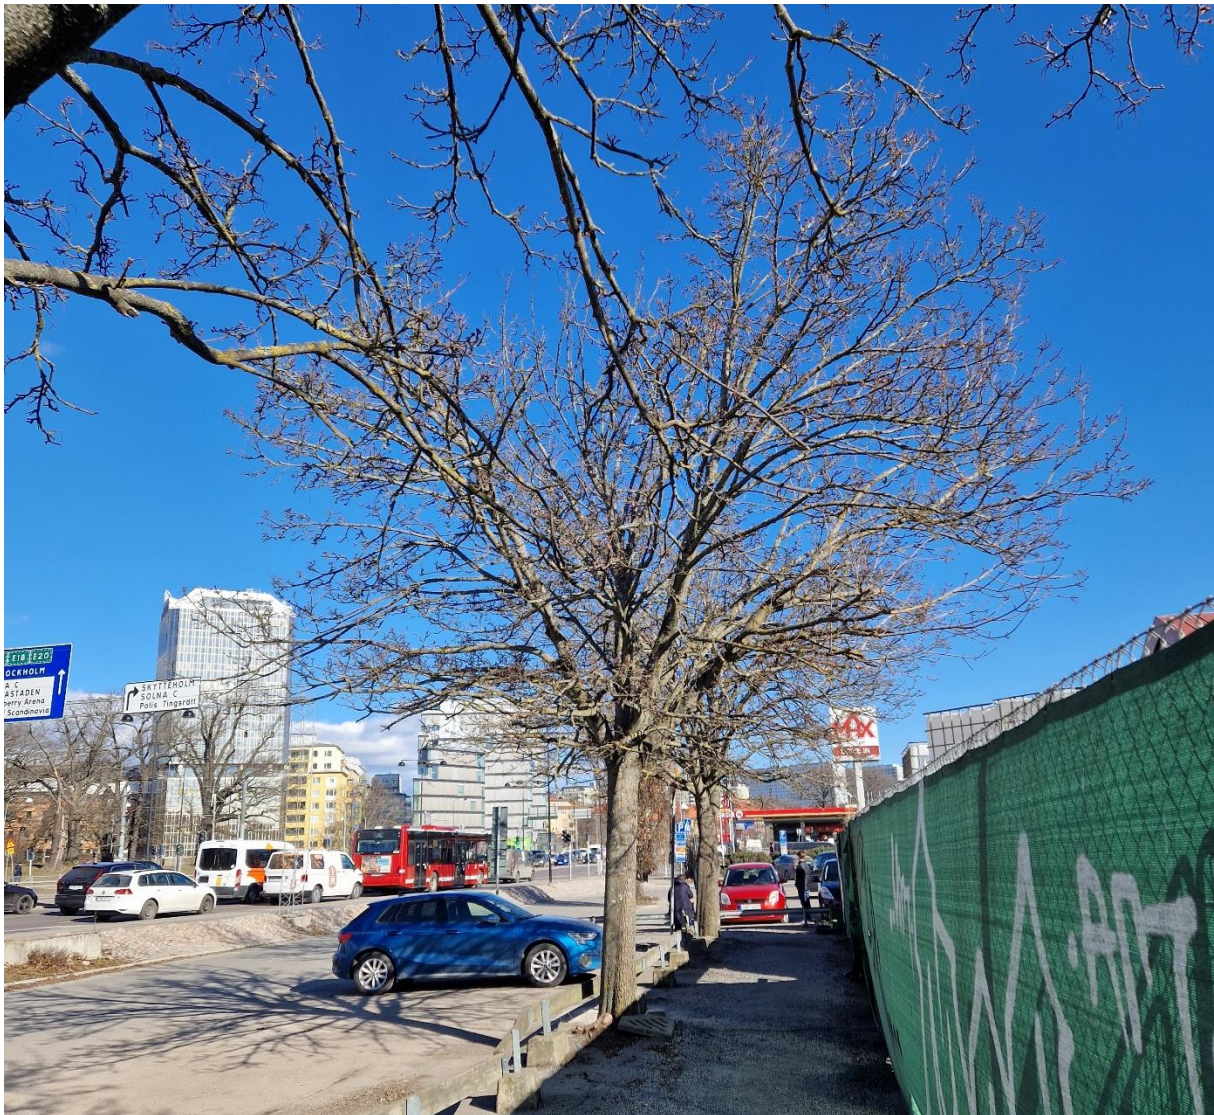
Träden med ID-nummer 69–73 uppvisar nedsatt vitalitet. En bidragande orsak är att deras rotsystem till stor del är ytligt och sträcker sig in under omkringliggande hårdgjorda ytor, såsom asfalt och gångbanor. Detta skapar en dubbel problematik: dels begränsas trädens tillgång till syre, vatten och näring, vilket hämmar deras tillväxt och motståndskraft, dels uppstår fysisk påverkan på den befintliga infrastrukturen i form av upplyft asfalt, sprickbildning och ojämna gångytor, se figur 5.

Figur 5. Träd med ID-nummer 72 och 73. Träden har nedsatt vitalitet vilket syns i kronan där tillväxten är hämnad. Asfalt kring träden lyfts av ytliga rötter.

Om en situation med rotuppträngning redan uppstått bör en diskussion föras kring om ytan bör åtgärdas och vilken metod som är lämplig för platsen. Om det finns möjlighet går det bland annat att utöka växtbädden eller att byta markbeläggning. Oavsett metod är det dock viktigt att inte skada trädens rötter då detta kan ge upphov till framtida riskträd. I vissa fall kanske man måste acceptera att rotuppträngning sker, men att det hålls under uppsikt så att sprickor i beläggningen eller höjdskillnader inte skapar risk för fallolyckor.

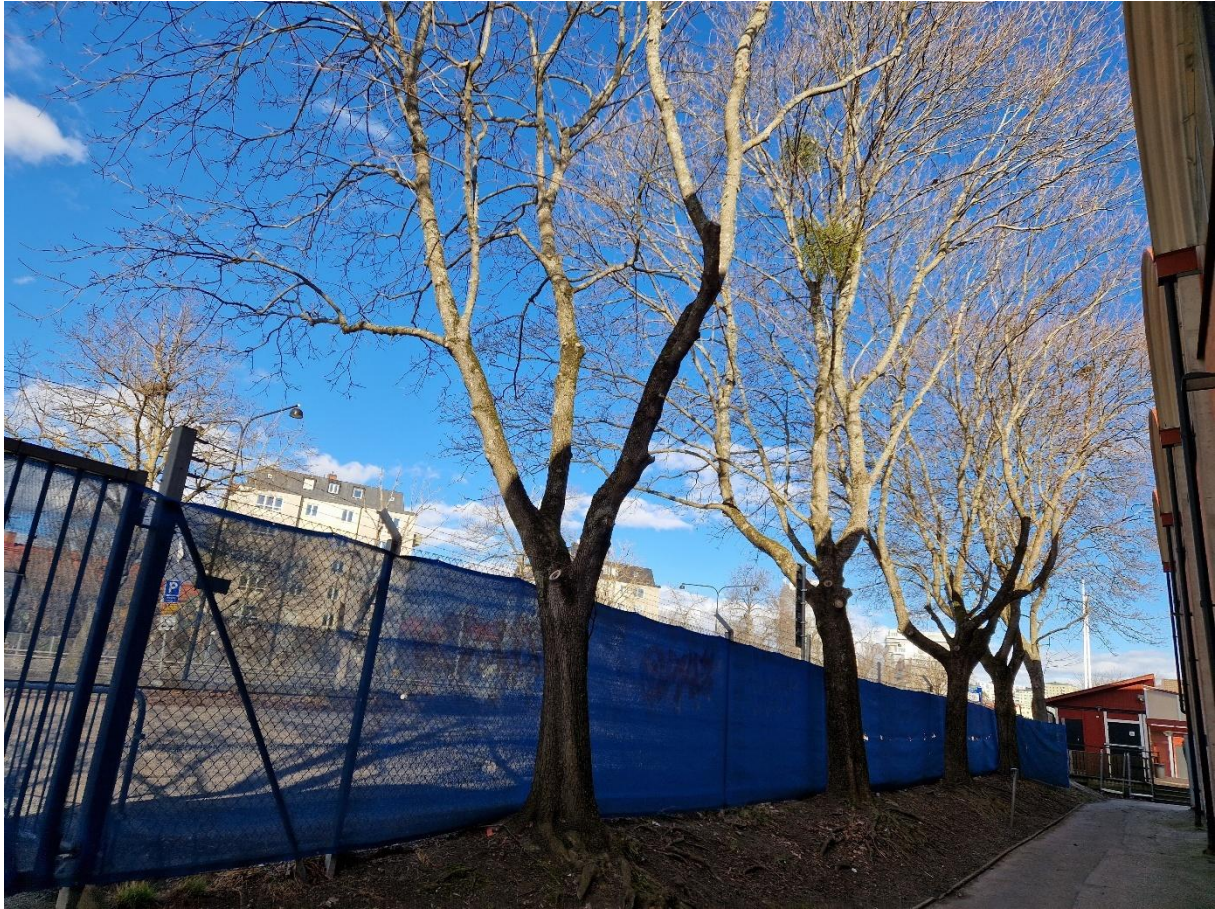
Träden med ID-nummer 60–68 står i nära anslutning till befintliga byggnader, vilket normalt kan innebära en begränsning för rottillväxt och vatten- samt näringstillgång. Trots dessa förutsättningar har träden etablerat sig väl och uppvisar god anpassning till den omgivande miljön (se figur 6).

Det är troligt att rötterna har lyckats hitta tillgängligt utrymme under intilliggande överbyggnader, där jordförhållandena fortfarande tillåter viss rotutveckling. Denna anpassning kan dock innebära att trädets rotsystem är delvis beroende av utrymmen

som kan komma att påverkas vid framtida byggnation eller markarbeten.

Figur 6. Träd med ID-nummer 64–68. Träden har etablerat sig väl på platsen.
