Underlag för detaljplan

Översiktlig miljöteknisk markundersökning inför ny detaljplan DP6, Järvastaden, Solna Stad

Järvastaden AB

Datum: 2022-12-22

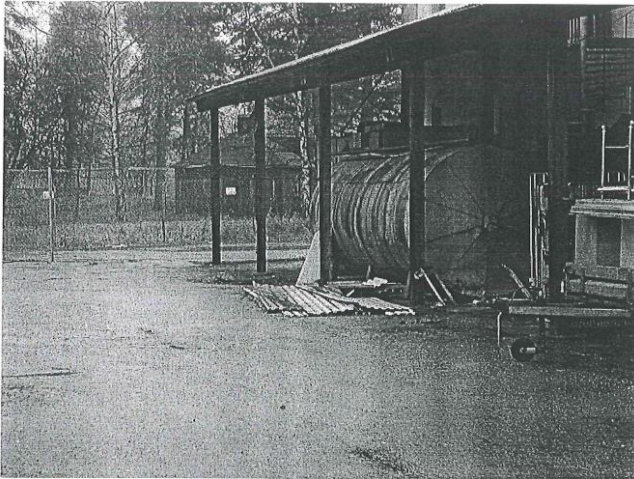
Enligt historiska flygfoton från år 1953 så har det aktuella området till största del varit skogbeklätt, se Figur 4. Försvarets tre byggnader inom delområde 1 och 4 och byggnaden inom delområde 2 har funnits på platsen sedan 1942, och har använts som förråd som en del av arméns **intendenturförråd** inom det s.k. Bagartorpsområdet (VBB VIAK, 2000). En **mobil panncentral** har stått intill den södra av dessa byggnader där bl.a. tyngre alifater uppmätts i halter över MKM, se Figur 3. (VBB VIAK, 2000). Ca

Figur 3. Mobil panncentral med cistern vid östra gaveln av försvarets gamla förråd, utsikt sydväst där det idag står Mulle Meck-parken. Förrådet kallas "befintlig byggnad 1" i Bilaga B. Foto hämtad från Bilaga 4 från VBB VIAK:s rapport (VBB VIAK, 2000).

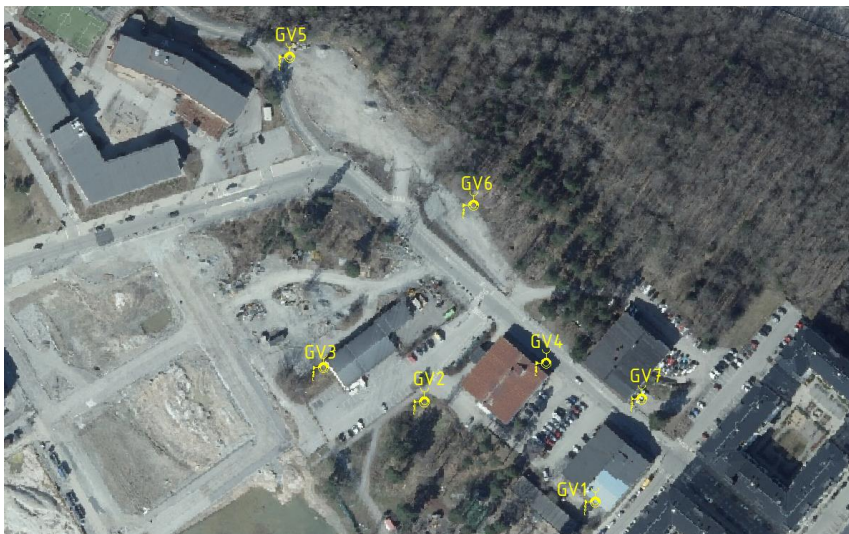
I provpunkt 22VM07, där petroleumlukter noterades vid skruvborring, installerades ett grundvattenrör (som substitut för ursprunglig planerad grundvattenrör i 22VM06 som inte var vattenförande). Dock noterades ingen petroleumlukter i grundvattnet vid pumpning.

Figur 10. Karta över installerade grundvattenrör. Vid provtagning gav dock inte GV4 och GV5 något vatten, således är det enbart GV1-GV3 samt GV6-GV7 som har provtagits.

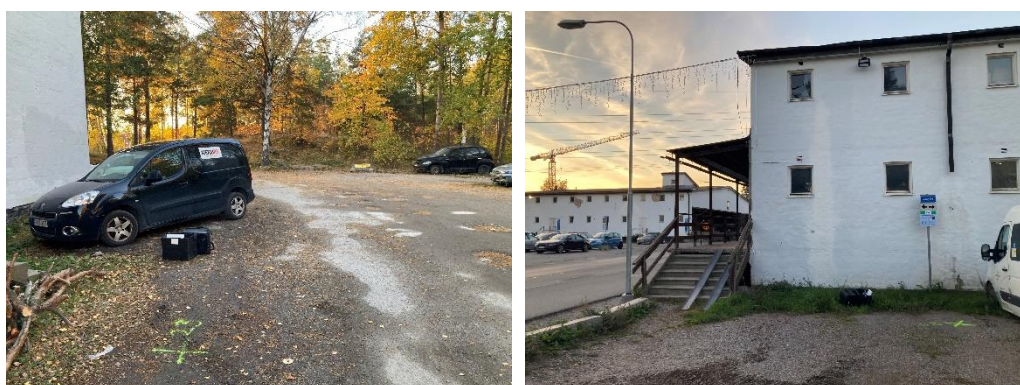
Se punkt 1 i översiktskartan i högra hörnet. Förorenings-situationen vid bilverkstaden undersöktes främst med porgas, se Avsnitt 6.6 *Analysresultat porgas*. Tre provpunkter för att undersöka markföroreningar placerades även intill bilverkstaden: 22VM23-22VM25. En av dessa provpunkter (22VM23) hade uppmätta halter **PAH-H över MKM** (>MKM-<FA) i fyllnadsmaterialet med stenig grusig sand mellan 0,2-0,8 m djup. Provpunkt 22VM24, som ligger ca 25 m öster om 22VM23, hade uppmätta halter PAH-H >KM-<MKM och i övrigt inga föroreningar över KM. I provpunkt 22VM25, intill fasaden nära Fridenborgsvägen, uppmättes halter **PFAS strax över KM** (3,2 mk/kg TS med riktvärdet för KM på 3 mg/kg) i fyllnadsmaterial mellan 0-0,7 m djup - på samma djup noterades även små bitar av bränt kol. I det djupare jordprovet mellan 1,5-2 m djup (även det fyllnadsmaterial) uppmättes inga halter föroreningar över KM. Det ska beaktas att PFAS enbart undersöktes i provpunkt 22VM25, där det också överstegs i ett av två jordprov.

Figur 11. Två av tre provpunkter intill bilverkstaden i en byggnad som tidigare använts som förråd. (Vänster) Gul markering på marken visar placering för 22VM23 där PAH-H uppmättes i halter >MKM-<FA. (Höger) Gul markering intill parkeringsskylt visar placering för 22VM25 där PFAS uppmättes i halter >KM-<MKM. (2022-10-12)

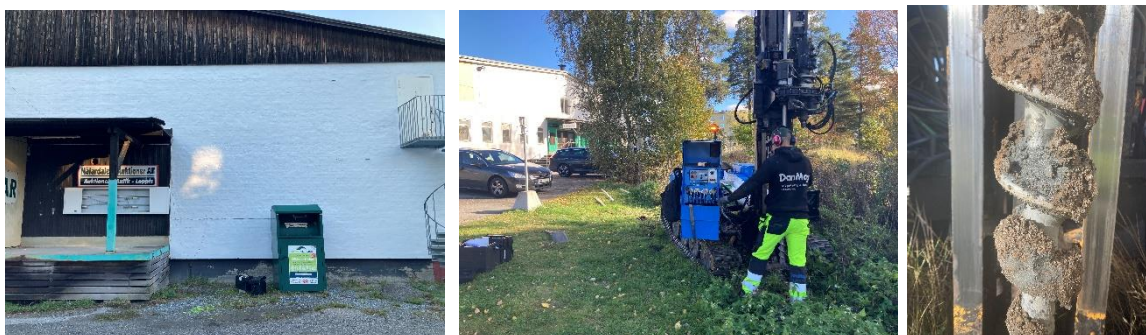
Nordväst om garaget provtogs **torrskorpelera** mellan 0,7-1,7 m djup vars uppmätta halter visade på **kobolt över KM**. Fyllnadsmaterialet ovanför hade **PCB-halter över KM**.

Figur 12. (Vänster) Placering av 22VM01 intill försvarets f.d. förråd. Sydvästra gaveln. (Mitten) Placering av 22VM04. (Höger) Skruvborr från 22VM07 där petroleumluk noterades och halter aromater över MKM uppmättes. (2022-10-10, 2022-10-11, 2022-10-12)

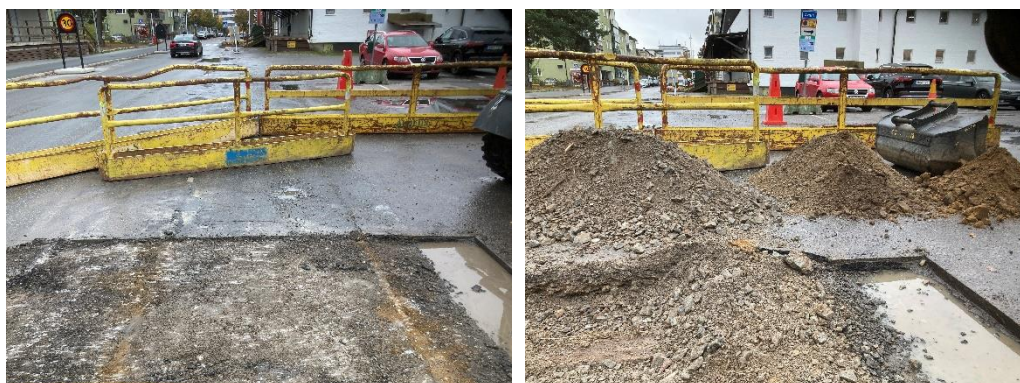
Se streckad lila linje som löper strax söder om skogsområdet på översiktskartan. Fridenborgsvägen undersöktes med en provgrovsgrävning över en sträcka 4 m lång x 2 m brett (22VM26). De gamla järnvägsspåren påträffades strax under asfalten, se Figur 13. Strax intill spåren på djupet 0,2-0,3 m är jorden rostfärgad och av karaktär grusig sand; denna jord visar uppmätta halter **PAH-H över MKM** på 14 mg/kg TS (>MKM-FA). Ett djupare samlingsprov mellan 0,1-0,5 m visar dock lägre PAH-H halter över

Med anledning av den gamla järnvägsspåret analyserades även pesticider (bekämpningsmedel) i provpunkterna vid Fridenborgsvägen. Jorden strax intill spåret (22VM26) påvisade halter av **DDT över KM**, medan aldrin och dieldrin var under KM. För 22VM27 var DDT och övriga pesticider under KM.

Figur 13. Undersökning av försvarets gamla järnvägsspår längs Fridenborgsvägen. (Vänster) Spåren framträdde i rostig karaktär strax under asfaltslagret. (Höger) Jordhögar från provgröp. Från vänster jord mellan 0-0,2 m, nästa hög 0,2-0,7 m och sista rostbruna hög mellan 0,7-1 m. (2022-10-24)

- Rivning och sanering av spårreals och slipers samt marksanering av yttligt närliggande jord. Rekommenderas utföras inför framtida schaktarbeten och ombyggnationer görs av Fridenborgsvägen.

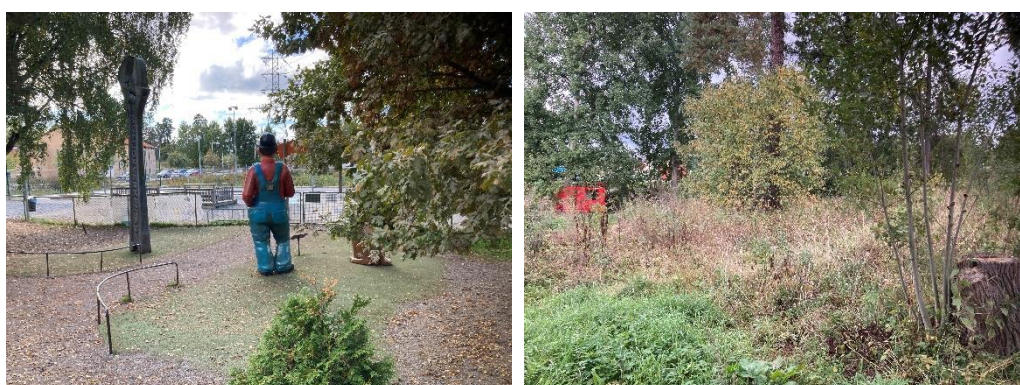
Se punkt 3 på översiktskartan. Mulle Mecks lekpark och gräsområdet strax västerut, som planeras stå kvar i den nya detaljplanen, undersöktes med geokäpp. Uppmätta halter i de två uttagna samlingsproven (M1 och M2) var **under KM**.

Figur 14. Prov togs innanför Mulle Mecks lekpark (vänster) och i gräsområdet strax västerut. Uppmätta halter under KM. (2022-09-20)

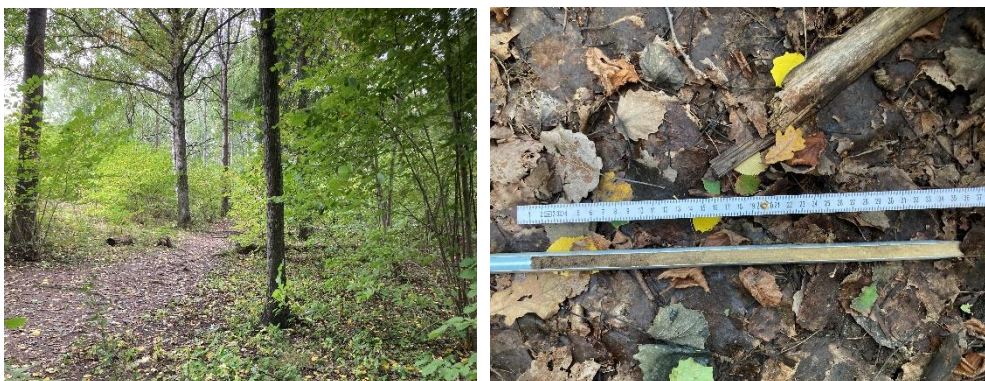
Se punkt 6 på översiktskartan. Skogsområdet provtogs, som nämnts ovan, med geokäpp (flertal stickprov per samlingsprov) en halvmeter ned i jordprofilen. Jordprofilen, som bestod överst av förna och underlagrades av finsand, påvisade **uppmätta halter under KM** i samtliga fyra egenskapsområden (S1-S4). Det ska dock noteras att södra skogsområdet strax bakom däckverkstaden innehåller ett tippområde, och att norra skogsområdet vid branten nedanför padelhallen är nedskräpat med bl.a. en skrotbil. I övrigt observerades inga övrigt synliga tippområden i skogsområdet. Dessa områden har inte inkluderats i dessa fyra jordprov utan resultaten redovisas istället under Avsnitt 6.3.7 *Tippområden*

Figur 15. (Vänster) Del av skogsområdet. (Höger) Exempel på hur provtagning med geokäpp såg ut - här en jordprofil knappt 40 cm djup från egenskapsområde S4. Uppmätta halter under KM. (2022-09-20)

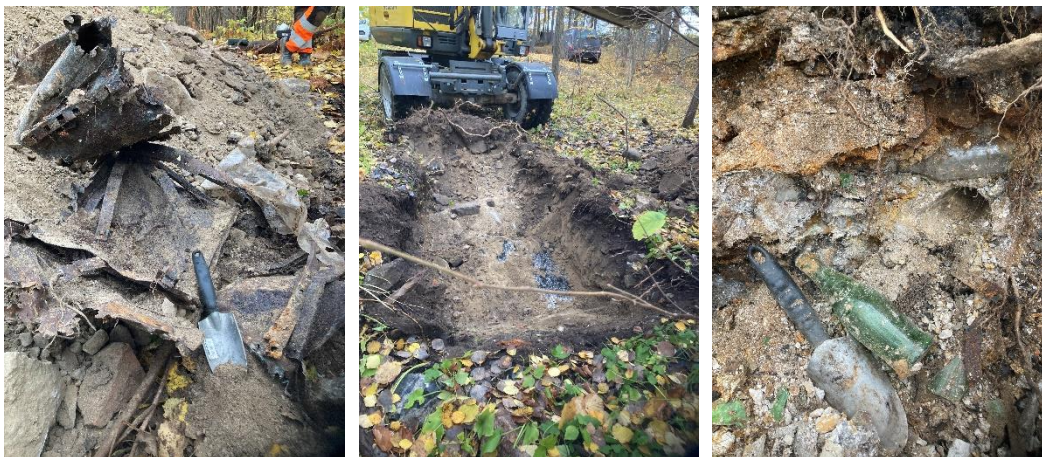
Det södra tippområdet (kallat tippområde 1) är belägen i skogsområdet strax bakom bilverkstaden och har en utbredning på ca 750 m² och en mäktighet på 1-2 m. Här påträffades diverse metallskrot, tegel, stenplattor, asfaltsbitar, läskburkar och plastpåsar i fyllnadsmaterialet och uppmätta halter visar PAH:er och PCB >KM-<MKM och, metaller och dioxiner >MKM-<FA. Metall- och dioxinföroreningarna bedöms dock ha en begränsad utbredning i samband med skrot och brända fragment som påträffades i en provgrop. Det norra tippområdet (kallat tippområde 2) har en mer osäker utbredning som löper dels över en grusyta (över ca 600 m²) och eventuellt även in i södra delarna av skogsområdet längs en sluttning. Över grusytan anlades en temporär padelhall under november 2022. Vid provgropsgrävning vid grusytan noterades metallskrot, soppåsar, papper, tegel, asfalt, betongbalk, klinker och träbalkar och uppmätta halter i jord var >KM-<MKM.

djup. Uppmätta halter från 0-0,6 m djup visar **zink över KM** (>KM-<MKM), medan djupare nivå har uppmätta halter under KM. Den tredje provgropen visade även den vara väldigt skräpig med metallskrot som gav upphov till rostig jord, mycket glasflaskor och svarta fragment av brända saker. Denna provgrop gav upphov till höga halter av metaller där **arsenik, bly, koppar och zink var över MKM** (>MKM-<FA) och även **dioxiner¹ över MKM**.

Figur 16. Bilder från tippområde 1, bakom bilverkstaden. (Vänster) Provgrop 22VM20. Metallskrot i form av eventuellt gammalt arkivskåp vid 0,5 m djup. (Mitten) Provgrop 22VM21. Asfaltslager vid 0,6 m djup. (Höger) Provgrop 22VM22. Jordprofil mellan markyta och ca 0,5 m ner. Fyll med glasflaskor och rost från diverse metallskrot. (2022-10-24)

- Schaktsanera tippområde 1 i skogsområdet bakom bilverkstad.
- Städa upp yttligt skrot i skogsområdet bakom padelhall.
- En kompletterande provtagning och karakterisering av jordmassorna och rivningsmassor i tippområde 2 som underlag för framtida saneringsåtgärder. Denna provtagning kan göras inför exploatering av området när detaljplanen är fastlagd och framtida markanvändning klarlagd.

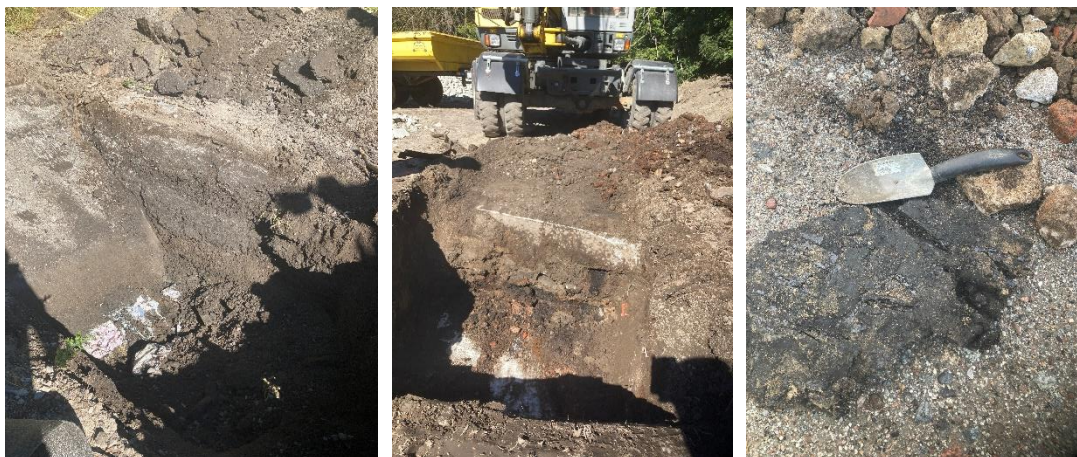
Tippområde 2, belägen vid grusyta i nordvästra del av södra planområdet, har en uppskattad utbredning över totalt ca 3 600 m². Ca 600 m² av dessa är belägen på själva grusytan, som delvis är asfalterad strax under grusytan, där tippmassorna bedöms ha en mäktighet på ca 2 m med särskilt högt innehåll av skräpig fyllnadsmaterial för att sedan övergå till mindre skräpig mellan 2-3 m djup. Hur fyllnadsmassorna ser ut undertill är okänt, men enligt den geotekniska undersökningen som utförts (Structor, 2022) är mäktigheten av fyllnadsjord ca 5 m ovanpå ett moränlager och därefter berg på ca 9 m djup. I detta område utfördes fem provgropar (22VM11-22VM15), varav de tre provgroparna som var belägna parallellt med sluttning påvisade mest tippmassor. Tippmassorna bestod av **metallskrot, soppåsar, papper och protokoll, tegelbitar, asfalt, betongbalk, klinker och träbalkar**.

Tippområde 2 sträcker sig sedan ytterligare in i södra delen av skogsområdet nedför sluttning. Inga provgropar har utförts här eftersom topografin sluttar kraftigt, så det är inte känt om tippmassor även finns i sluttning. Här finns dock ytligt skrot i sluttning och nedanför vid släntfot, vars utbredning uppskattas till ca 3 000 m². Här finns bl.a. en **skrotbil, däck, lamparmaturer, järnskrot, betongbitar och ett gammalt oljefat**. Se foton i fotobilaga i Bilaga L.

Figur 17. Bilder från tippområde 2, vid grusyta. (Vänster) Provgrop 22VM11. Ö&B-plastpåsar från 0,7 m djup. (Mitten) Provgrop 22VM13. Betongbalk, tegel och asfaltsbitar i grop. (Höger) Svartglansigt material i 22VM14 med uppmätta halter alifater och aromater >C16-C35 över MKM. (2022-08-25, 2022-08-29)

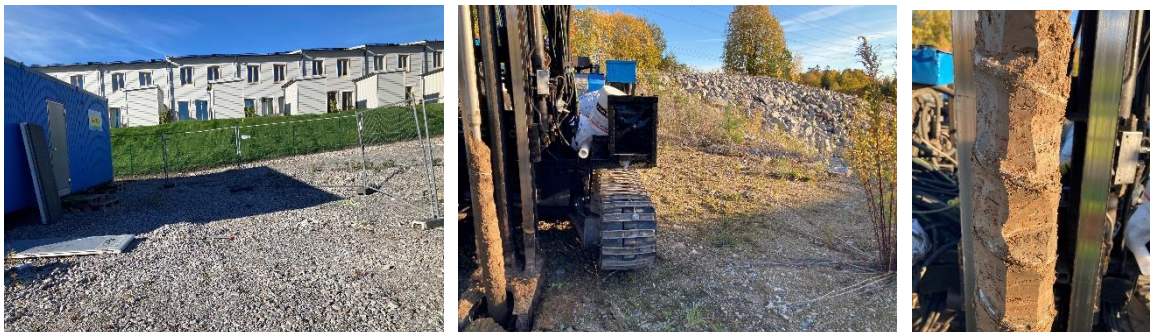
Se punkt 7 på översiktskartan. De två provpunkterna som provtogs nedanför höjden (22VM33, 22VM34) hade uppmätta halter i fyllnadsmaterialet under KM. Däremot hade torrskorpeleran i 22VM33 mellan 1,6-2 m djup **kobolt över KM**. Uppe på höjden undersöktes ytterligare punkter (22VM35, 22VM36) med även här uppmätta halter under KM i fyllnadsmaterialet, medan torrskorpelera i 22VM36 mellan 2,5-3 m djup hade kobolthalter över KM. Se Figur 18.

Figur 18. Provtagning i norra planområdet. (Vänster) Placering 22VM34 med utsikt nybyggnation i Kv Grankällan. (Mitten) Placering 22VM36 uppe på höjd. (Höger) Torrskorpelera med rostinslag mellan 2-3 m djup för 22VM36. (2022-10-12)

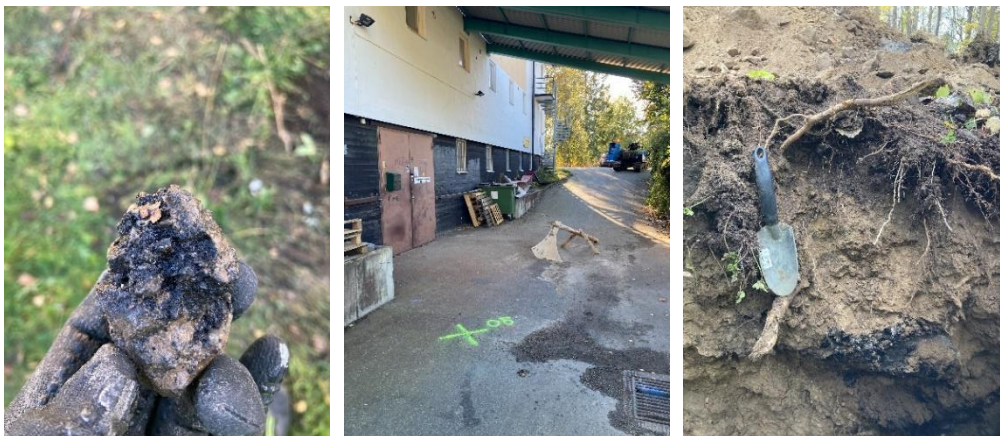
Tre av dessa fem asfaltsprover är från asfaltsbitar som togs upp av skruvborren, det är därför oklart om de representerar asfalt i form av asfaltsbitar i fyllnadsmaterial, eller om de representerar djupt liggande asfaltslager. Ett av proverna är från ett ytligt asfaltslager och slutligen ett är från ett djupare påträffat asfaltslager på 0,6 m djup. Se Figur 19 för exempel av asfalt som provtogs.

Utifrån dessa resultat, tillsammans med spraytest i fält som inte gav utslag på eventuell tjärasfalt, finns det ingen misstanke om att det förekommer större inslag av tjärasfalt inom undersökningsområdet.

Figur 19. Exempel på asfalt som påträffades vid undersökningen: (vänster) asfaltsbitar som kom upp med skruvborr i punkt 22VM04, osäkert om dessa är från djupare liggande asfaltslager eller om de förekommer som lösa bitar i fyllnadsmaterial, (mitten) ytligt asfaltslager i 22VM05, (höger) asfaltslager på 0,6 m djup i tippområde 1 provpunkt 22VM21. (2022-10-11, 2022-10-24)
