Underlag för detaljplan

PM - Asfaltsfyll vid gångväg inom detaljplan DP6,  
Järvastaden, Solna Stad

Järvastaden AB

Datum: 2023-02-17  
Projektnummer: 22033

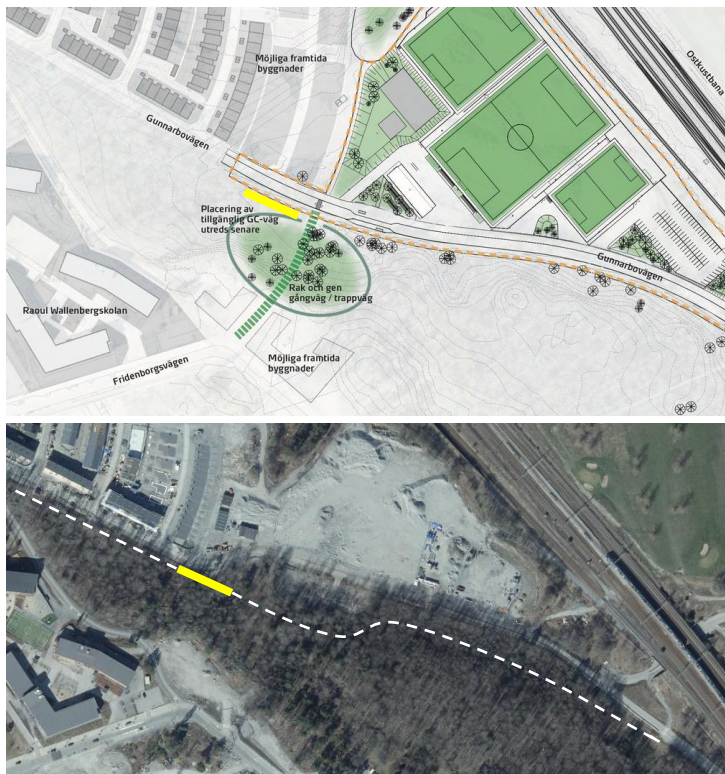
**Figur 2.** (Överst) Illustrationsbild över idrottsplanerna inom Kv Krossen och angränsande skogsområde strax söder om Gunnarbovägen. Område för fyllnadsmaterial med asfalt är ungefärligt markerat i gult; avgränsning i sidled är ej känt. (Nederst) Motsvarande flygfoto (taget år 2022). Streckad vit linje är ungefärlig nuvarande dragning av gångstig.

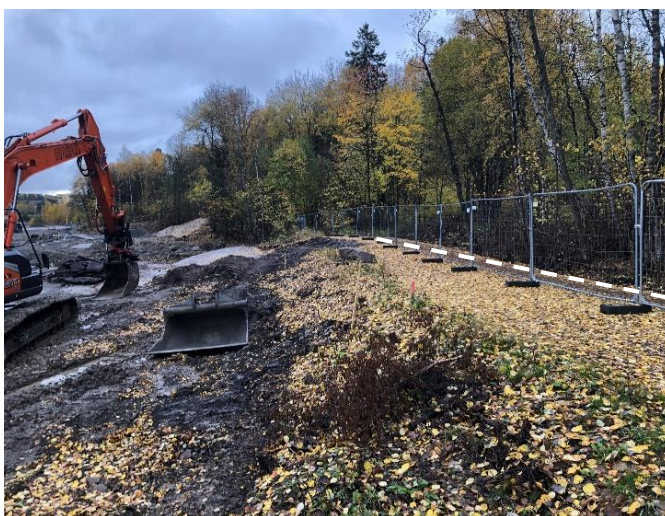
Asfalten påträffades strax under befintlig markyta (ca 0,2 m ned) under schakt för ledningsdragning vid Gunnarbovägen inom Kv Krossen. Vid test med PAH-spray gav några asfaltsbitar färgutslag varpå asfalt- och jordprov uttogs och skickades in till ackrediterat laboratorium för analys. Figur 3 visar hur området såg ut när asfalten först påträffades; intilliggande gångvall tros hela vara utfylld med asfalt, se vidare i nedanstående avsnitt.

**Figur 3.** Område där asfalt påträffades, utsikt österut. Vänster i bild syns Krossens pågående schaktentrepnad (ledningsdragning under Gunnarbovägen) och till höger syns den upphöjda vällen för gångstigen som löper parallellt med skogsområdet. Vitstreckad markering är ungefärligt läge för gångstigen. (2022-10-18)

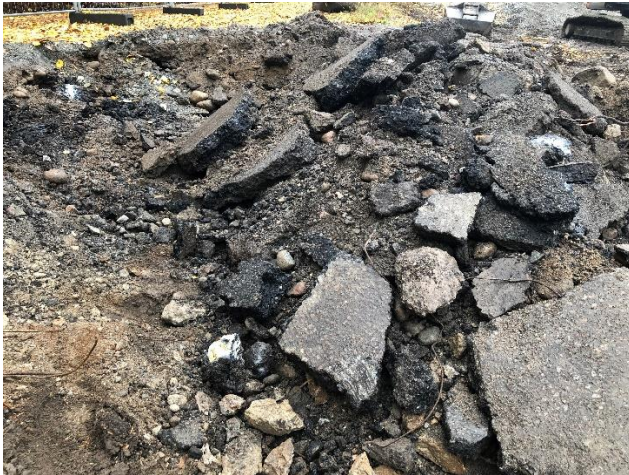
Fyllnadsmaterialet består av stenig grusig sand med stort inslag av asfalt. Mäktigheten varierar från ca 0,3 till upp mot 1 m djupt, och underlagras av naturlig jord med sandig silt ovanpå berg. Tabell 1 presenterar de jordprov som har uttagits från området. Generellt så är **uppmätta halter PAH i fyllnadsmaterialet i nivåer över farligt avfall (FA)** vars halter bedöms härstamma från stenkolstjära i asfalt. PAH-M uppmätts i halter >MKM-<FA medan PAH-H ligger >FA. Föroreningen bedöms inte ha spridits till underliggande naturlig jord då bägge jordprov på detta har uppmätta halter under detektionsgräns. Föroreningen bedöms även ha en begränsad spridning horisontellt i området, baserat på att föroreningen av PAH ligger främst bundet till asfalten och själva utfyllnadsmassorna.

Figur 4. Exempel på asfaltsutfyllnaden. De största asfaltsbitarna på bilden är ca 0,4 x 0,4 m stora. (2022-10-18)

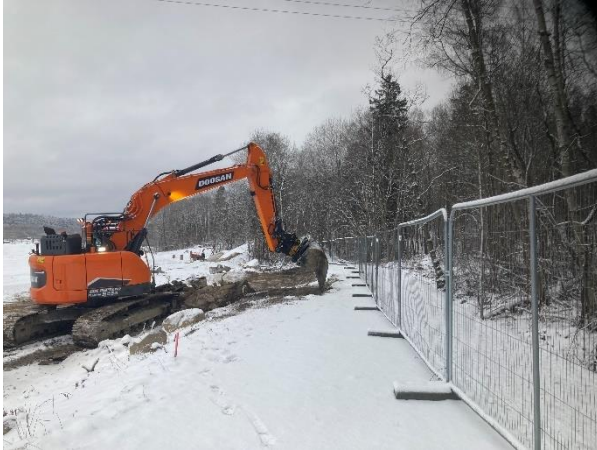
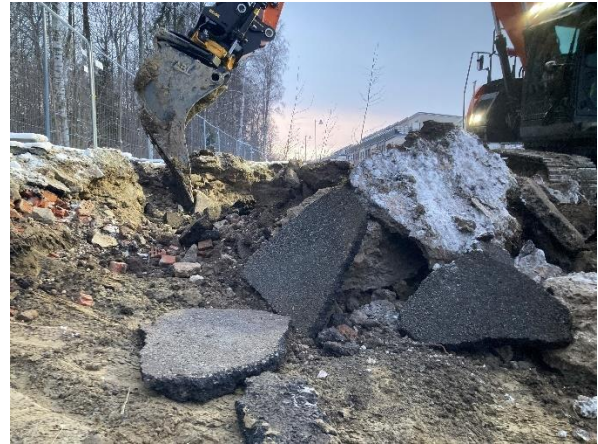
**Totalt schaktades ca 350 ton fyllnadsmassor.** Figur 5-Figur 6 visar några foton från delsaneringen. Efter utförd delsanering täcktes blottlagd schaktvägg med bergkross och jordmassor med halter under KM (uppschaktade från ett dike i närheten). Värt att notera är att gångstigen är täckt av singel (minst 0,2 m mäktighet) och exponerar således inget asfalt.

Figur 5. Delsaneringen i december 2022. Schaktarbeten avbröts strax innan stängslet med anledning av gångstigen. (2022-12-12)

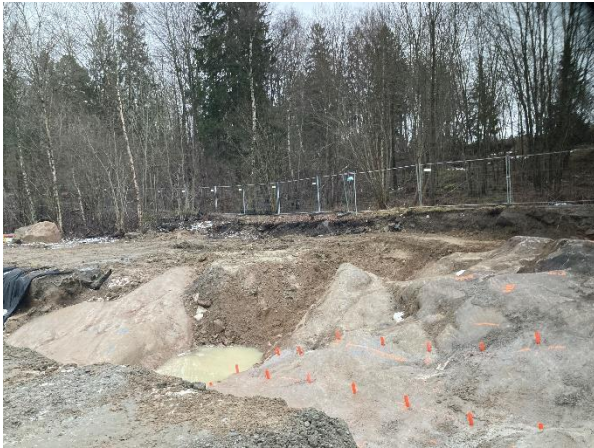
Figur 6. Området efter utförd delsanering. Synligt i schaktvägg är kvarlämnad asfaltsfyll med halter över FA (se Tabell 1). (2022-12-21)

Området för asfaltsutfyllnaden rekommenderas schaktsaneras i samband med markarbete för DP6. Det här grundas i att PAH-föreningen bedöms vara intakt med låga spridningsmöjligheter, och den har högst troligen funnits i området över en längre tid. Ingen tydlig spridning har påvisats i dess direkta angränsande närhet i exempelvis naturlig jord inom Kv Krossen. Gångstigen överlagras av singel och har därför ingen asfalt exponerad på ytan, och den framschaktade schaktväggen intill gångstigen är täckt med bergkross och rena jordmassor, för att minska exponeringsrisken för hudkontakt och intag av jord. Genom att avvakta vidare sanering till DP6 så kan gångstigen användas som vanligt fram till dess.

Innan schaktsaneringen sätter igång så rekommenderas en kompletterande undersökning för att avgränsa föreningen i sidled (men även för att bekräfta avgränsning i djupled in mot skog). Förslagsvis utförs provgroppsprovtagning i ett antal punkter där eventuell förekomst av asfalt noteras i syfte att avgränsa föreningen inför åtgärd.

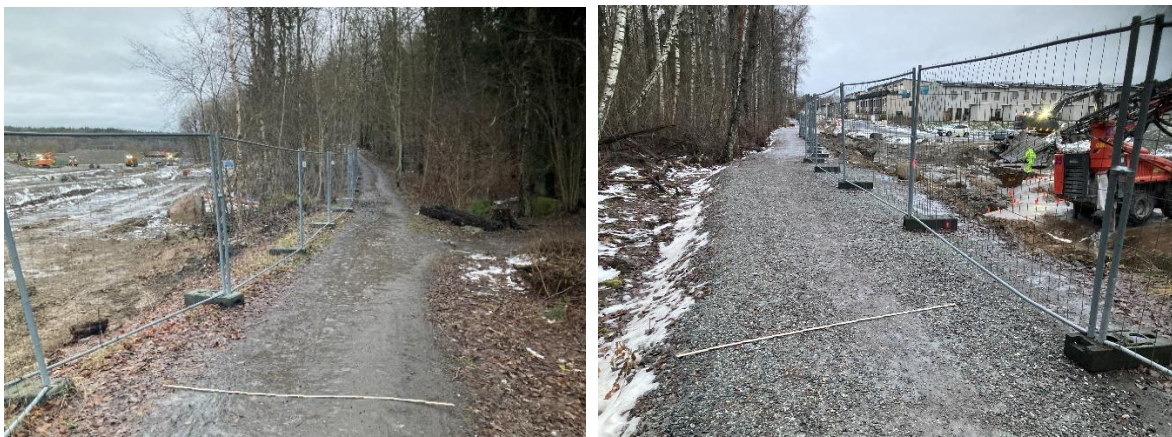
I djupled in mot skog bedöms fyllnadsmaterialet med asfalt vara begränsat till den uppenbara höjdskillnaden i form av gångvallen som syns rent okulärt, d.v.s. en sträckning på ca 2,5 m in i skog, se Figur 7. Det här styrks av att utförd provtagning med geokäpp i skogsområdet<sup>1</sup> påvisade inga förhöjda PAH-halter (Viken miljökonsult, 2022-12-22). Utsträckning i sidled är inte känt. Med avstamp i detta bedöms det att **minst 350 m<sup>3</sup> asfaltsfyll ligger kvar vid gångvallen under singelstenen** och kommer behöva saneras i ett framtida skede. Se Figur 8 för en översiktsbild över sanerad yta och kvarlämnat.

**Figur 7.** Gångvall som bedöms vara delvis fylld med asfalt. Gångvall lämnades kvar efter decemberens delsanering. Utlagd tumstock är 2 m lång. (Vänster) Utsikt österut. (Höger) Utsikt västerut mot Kv Grankällan. (2022-12-21)

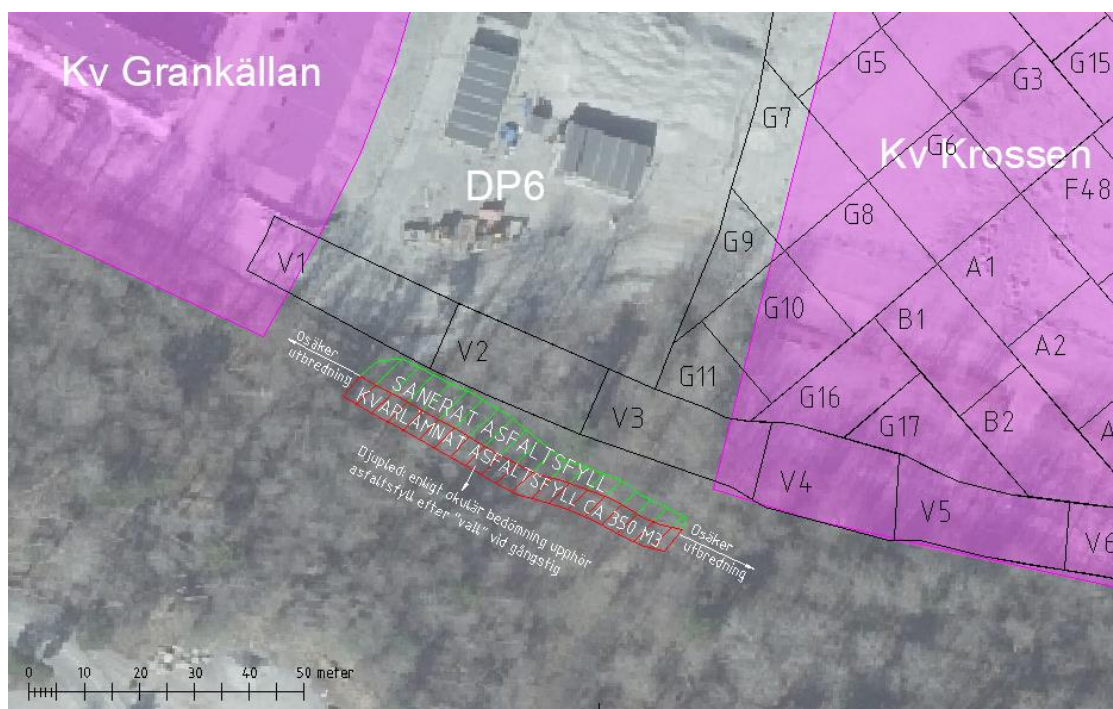
**Figur 8.** Område där sanering har utförts "Sanerat asfaltfyll" (grönt) och område vid gångvallen där asfaltfyll bedöms ligga kvar "Kvarlämnat asfaltfyll" (rött). Rosa områden markerar områden utanför DP6. Rutorna (V1, V2, o.s.v.) är klassificeringsrutor inom Gunnarbovägen för Kv Krossen (halter >KM-<MKM), trots att de i strikt mening ligger inom DP6.
