Utlåtande avseende en ek vid Gunnarbovägen i Järvastaden, Solna.

Besiktningsdatum: 2020-06-04

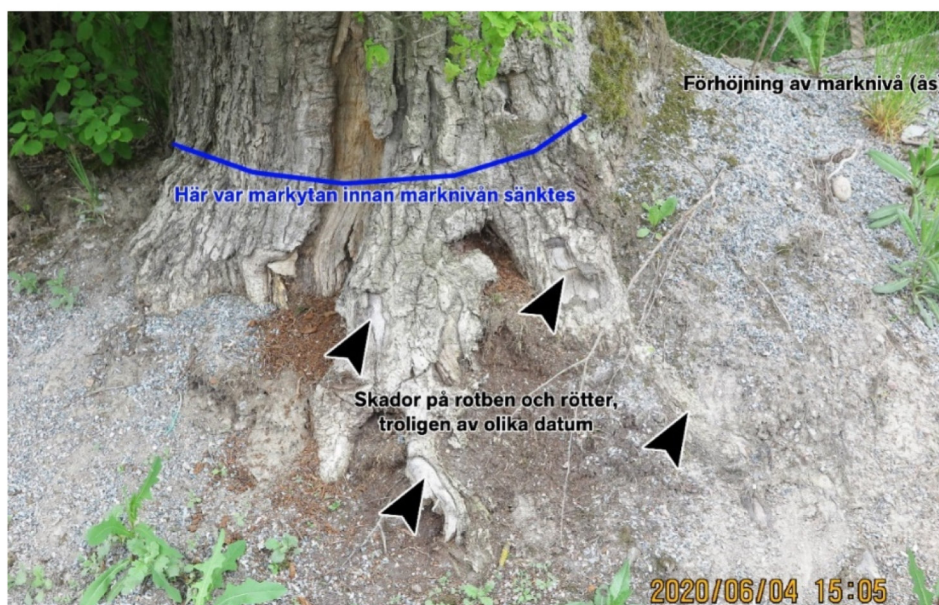
Den besiktigade eken står intill en befintlig asfalterad väg på foten av en sluttning. När Solna stad byggde om vägen för ca sex år sedan sänktes marknivån mot vägen (nordost) om ca 1,1m samt orsakades mekaniska skador på stambas och rotben och ytterligare rotskador pga. schaktarbete för vägbygget. Sammanlagt sänktes markytan mot den nuvarande vägen om minst 1,6 m. Detta är synligt på övergången från stam- till rotbark på ekens stambas.

Dessutom har marknivån förhöjts under senare tid på trädets nordvästra sida i form av en ås av schaktmassor.

I summan har ekens rotsystem på nordöstra sidan påverkats flera gånger negativt av schaktarbeten för vägar och ledningsbygge (VA-ledningar och elledningar). Det är alltså osannolikt att trädets rotsystem på denna sida har samma kondition och utbredning som i opåverkade delen på sydvästra sidan (skog).

Ekens nuvarande stambas med spår efter tidigare sänkning av marknivå på framsidan, samt förhöjning i form av en ås till höger.

Eken visar ett antal gamla stamskador pga. avbrutna större grenar, det finns några öppningar i stam och stambas där nedbruten kärnved, s.k. mulm rinner ut. Den nedbrutna veden samt stammens och stambasens öppningar visar på en utbredd röta i stammen.

Åsen med schaktmassor bör tas bort till tidigare marknivå. Asfaltskiktet mellan trädet och stödmuren (se karta) bör tas bort.

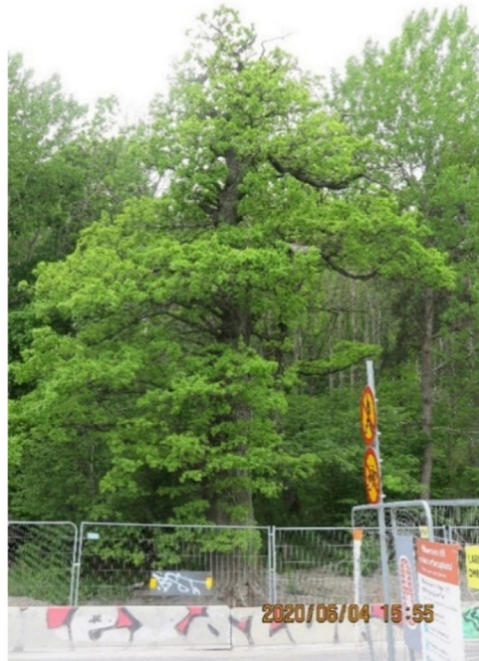
Eken sett från Gunnarbovägen

För kartläggning av rötskadans omfattning genomfördes flera mätningar med rötsonderingsinstrument på nordvästra och sydöstra sidan av stammen i olika höjder. Mätningarna indikerar en mycket utbredd rötskada, på nordvästra sidan finns mellan stambas och 2,10m höjd bara 10 till 20cm frisk ved kvar. På motsatta sidan stammen (sydost) är lagret av frisk ved dock något tjockare, mellan 15 och 20cm.

Jag bedömer trädet som tillräckligt friskt och stabilt för att kunna stå kvar ett antal år till. Pga. stammens tjocklek och förekomst av mulm och håligheter klassas denna ek som ett särskilt skyddsvärt träd med habitatstrukturer.

Trädet bör återbesiktigas efter avslutat vägbygge samt ytterligare om ca tre år för att bedöma både eventuella byggsador samt trädets vitalitet och tillväxt, även nya mätningar för kartläggning av rötskador bör utföras då.

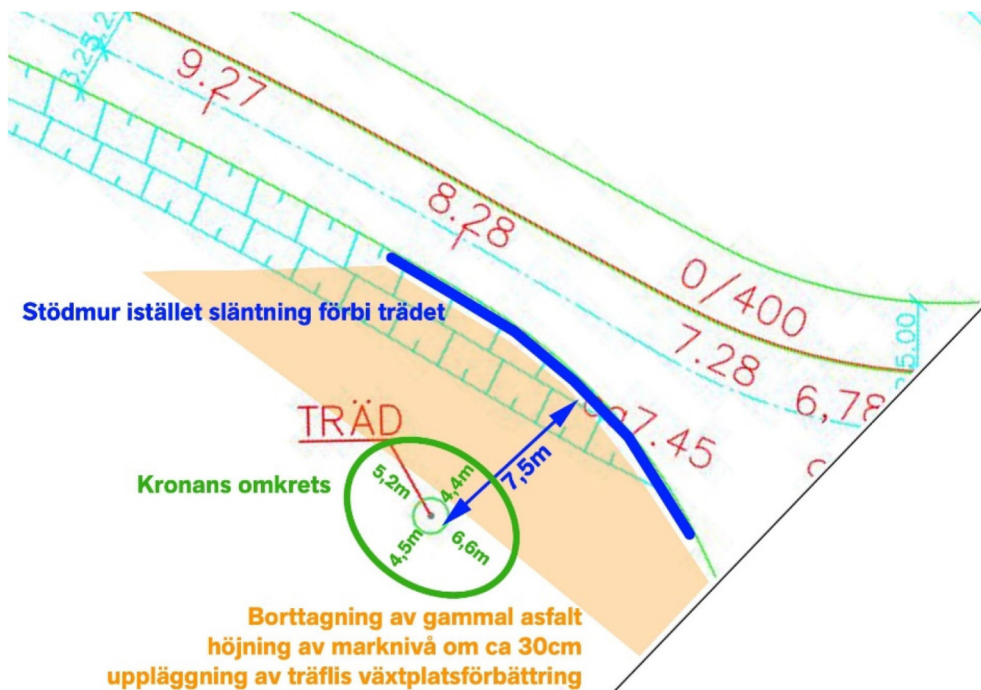
Den besiktigade ekens position (grön cirkel), den planerade vägen syns ovan, till höger järnvägsbron.  
Mörkgrön: ekens krona, blå: stödmur istället släntning, orange: område där det bör tas bort gammal asfalt.

Under byggtiden bör det sättas upp ett fast stängsel som skydd för rotzonen, i föreliggande fall bör det skyddas området som är märkt orange på kartan för att undvika alla schaktarbeten, markkompakteringar och avlagringar i trädets rotzon (krondroppslinje plus 2,5m = definition av rotzon ur publikation "Växtbäddar i Stockholm" 2017).

Mot den planerade vägen (minsta avstånd till trädets mitt: 7,5m) bör det, istället att släntas, sättas en stödmur av ca 1,5m höjd, utrymmet mellan muren och eken bör efter borttagning av asfaltsskikt fyllas upp till murkant med ett lämpligt substrat samt täckas med träflis.

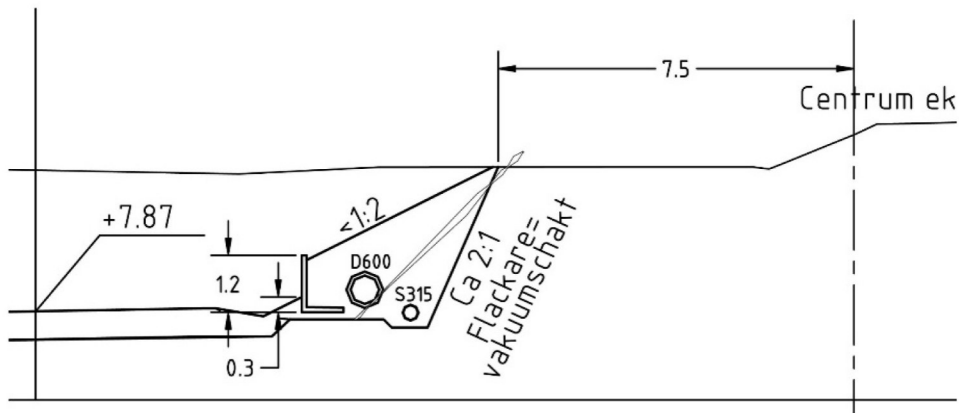
Planerat rörsträckning förbi eken, snitt genom vägprofil (skiss från uppdragsgivaren): rören, som läggs under vägnivån, kommer inte närmare än 7,5m till trädet.

Det är även planerat att installera rör under vägnivån (se skiss nedan). Även dessa kommer inte vara närmare än 7,5 till trädet. När schaktarbeten genomförs samt när markhorizonten är öppen under längre tid än en vecka under torra väderperioder bör det sättas upp en s.k. rotgardin för att skydda markhorizonten för uttorkning (uttorkning skulle ha större negativa påverkningar på trädet).
