## PM Akustik

### Vibrationsutredning Bagartorps Centrum

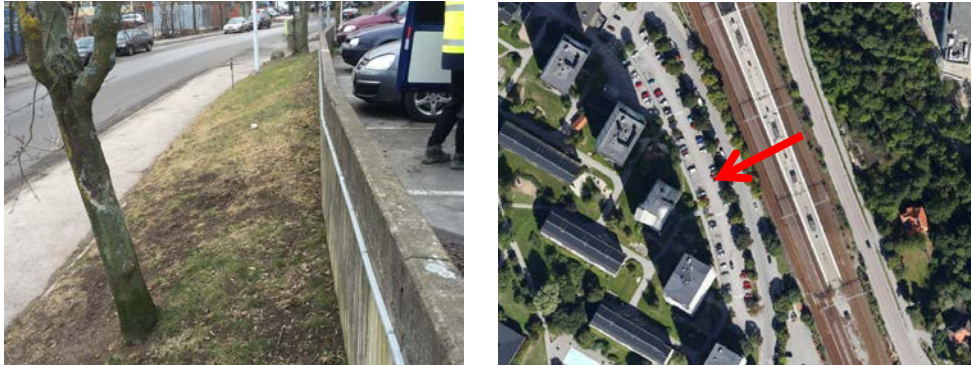
Figur 1. Mätplats

Mätningarna gjordes direkt på marken uppe på den parkeringsplats som ligger på platsen idag, se Figur 1. Avståndet mellan mätpunkten och spåret var ungefär 25 m, avståndet till vägen var ungefär 5 m. Det norrgående tågspåret ligger närmast mätplatsen.

Kanten av parkeringsplatsen utgörs av en betongmur, med en höjdskillnad på ungefär 1,5 m mellan marken nedanför muren och parkeringsplatsen. Utgående från mätdata är vår bedömning att ytskiktet av marken består av lera, med berg under.

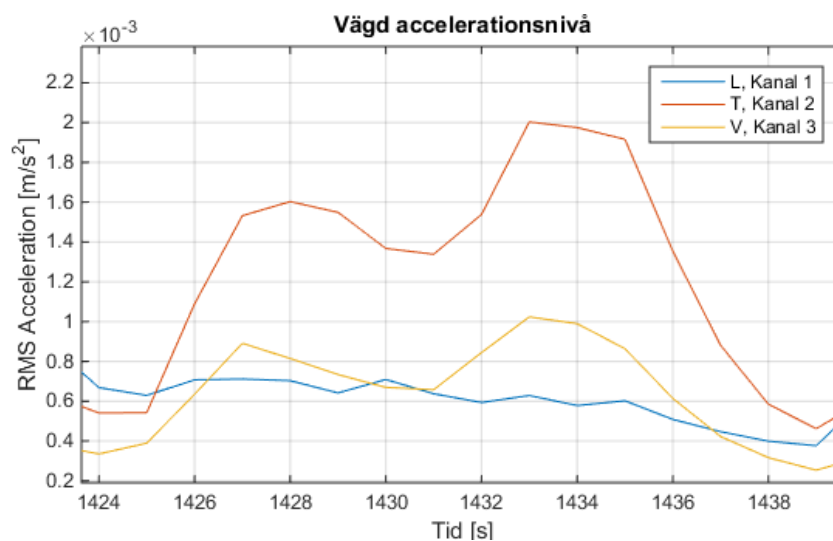
Vibrationsnivåerna för den tågpassage som gav upphov till högst nivåer visas i Figur 2. Vibrationerna var högst i horisontalplanet, vinkelrätt mot spåret, och uppmättes till 2 mm/s<sup>2</sup>.

Figur 2. Vibrationsnivåer uppmätta när ett norrgående regionaltåg passerade i hög hastighet. Accelerationen är vägd för att motsvara kännbarheten. Den blåa kurvan motsvarar horisontell riktning parallellt spåret, den röda kurvan vinkelrätt spåret och den gula kurvan vertikalt.

Vibrationsnivåerna i marken ligger väl under gränsen för kännbarhet. Jämfört med gränsvärdet för måttlig störning erhålls en säkerhetsfaktor 7, erfarenhetsmässigt räcker detta för att ha god marginal för eventuella förstärkningseffekter i huset. Det bedöms därför inte behövas några åtgärder.

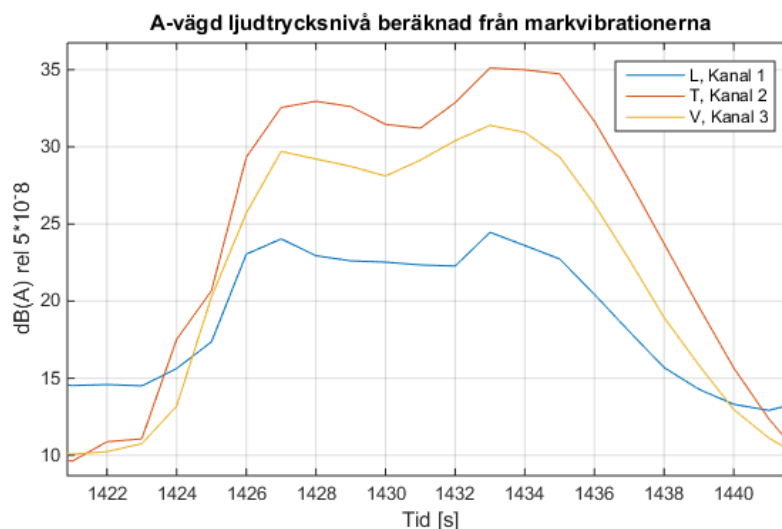
Stomljudsnivån för samma tågpassage visas i Figur 3. De horisontella vibrationerna gav upphov till högst ljudnivå, som mest 35 dB(A). De vertikala vibrationerna gav något lägre nivåer, som högst 32 dB(A).

Merparten av energin finns i frekvensintervallet 50-100 Hz, med en topp runt 63 Hz.

Figur 3. A-vägd vibrationsnivå (dB(A) slow relativt  $5 \cdot 10^{-8}$  mm/s) från mätning. Kurvorna visar passagen av ett norrgående regionaltåg som passerade i hög hastighet. Den blåa kurvan motsvarar horisontell riktning parallellt spåret, den röda kurvan vinkelrätt spåret och den gula kurvan vertikalt.

Stomljuds nivåerna i marken var relativt höga, 35 dB(A) i horisontalled och 32 dB(A) i vertikalled. Baserat på tidigare mätningar ges ett ungefärligt mått på reduktionen i övergången mellan lermark och tung husstomme. I övergången mellan stomljud och luftljud erhålls oftast en ökning i ljudnivå i förhållande till vibrationsnivå. De horisontella markvibrationerna kommer ge upphov till böjvågor i huset, som dämpas väl över knutpunkter.

Sammantaget uppskattas i värsta fallet stomljuds nivån på första våningen i huset bli cirka 35 dB(A), och på andra våningen runt 30 dB(A). Förutsatt att ett garage, eller en våning med förråd/lokaler, sträcker sig under hela huset bedömer vi därför att inga särskilda åtgärder krävs.
