PM Bergteknik

Galoppvägen 9,
Solna kommun

Uppdragsnamn
Galoppvägen 9
Solna kommun

Datum
2016-02-24
Rev. 2016-04-22
Rev. 2016-05-10
Rev 2021-03-14

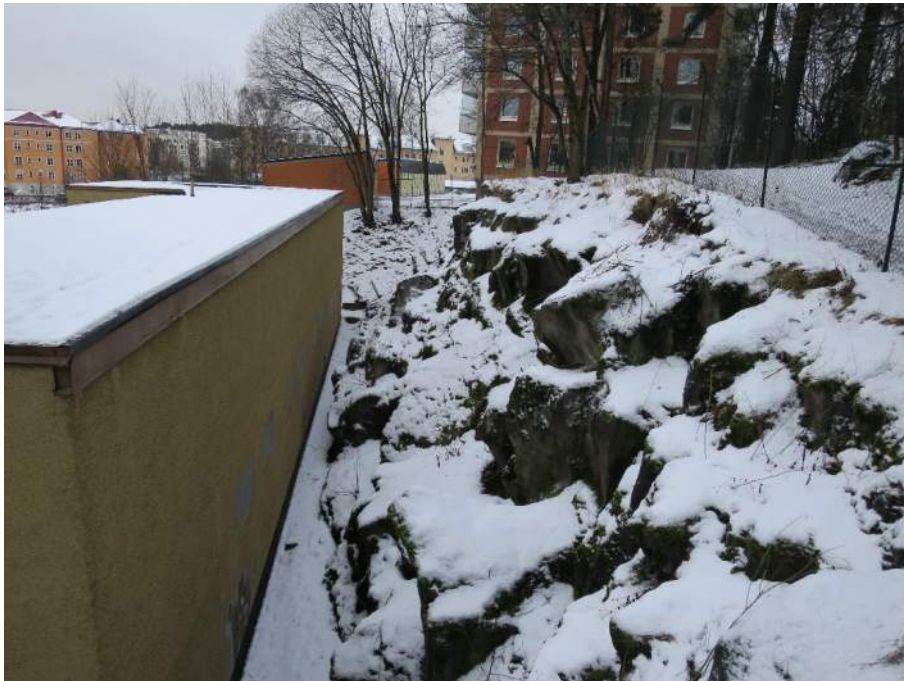
Väster och norr om nätstationen finns det sprängda bergslänter, figur 2.1 respektive 2.2, som är förstärkta med ett tunt lager av sprutbetong. Ovanför bergslänterna är det ett mindre blandskogsparti. Söder om nätstationen finns det en jordslänt täkt med fyllning och vegetation (figur 2.3). Ovanför den slänten finns det ett garage och ett flerbostadshus (figur 2.4). Öster om garagebyggnaden finns det en stödmur (figur 2.4).

Figur 2.1: Sprängd bergslänt väster om befintlig nätstation.

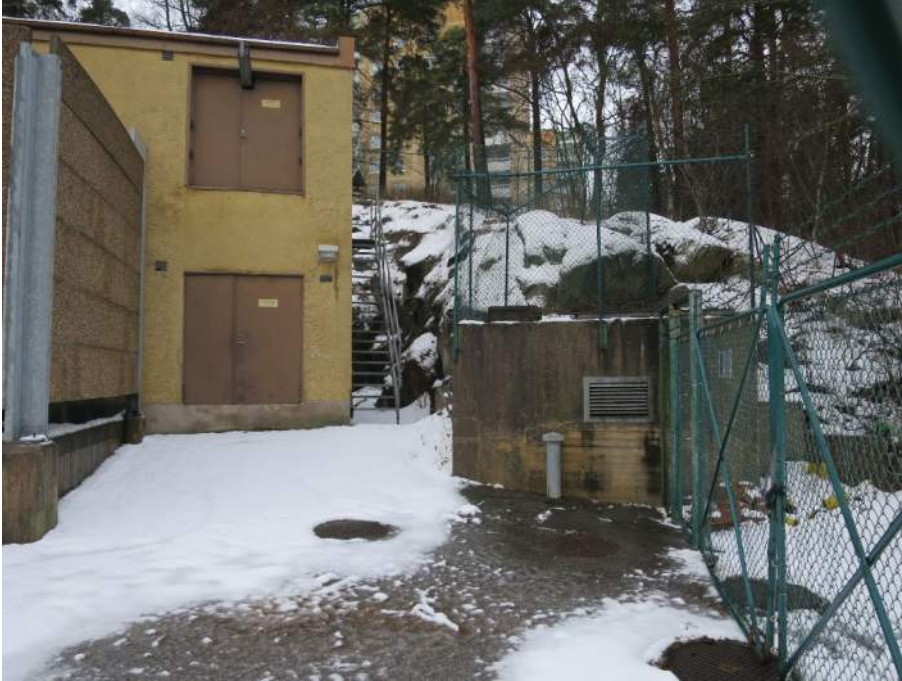
Figur 2.2: Sprängd bergslänt norr om befintlig nätstation.

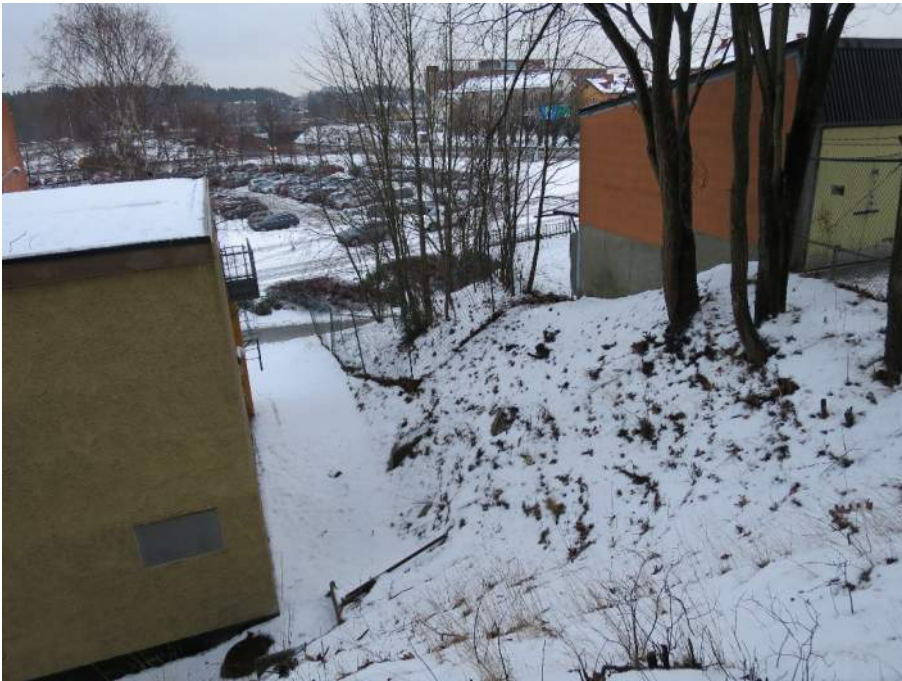
Figur 2.3: Jordslänt söder om befintlig nätstation.

Schakt för grundläggning av planerad regionnätstation kommer bland annat att inkräkta på slänten söder om befintlig nätstation. Stabiliteten för vissa av befintliga träd i aktuell slänt riskerar därmed att påverkas och rekommendationen är att berörda träd sågas ned innan schakt påbörjas.

För att inte riskera att mindre utfall av jordmassor sker i slänten, i samband med schakt för grundläggning, rekommenderas att jordschakt utförs med en släntlutning på som mest 1:1,5.

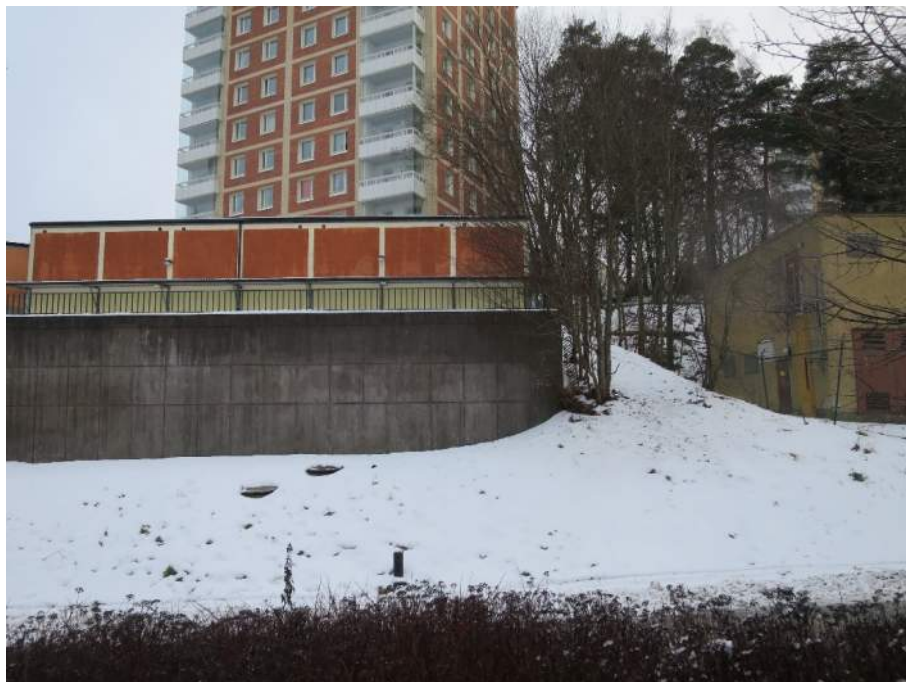
Figur 2.4: Stödmur, garage och flerbostadshus söder om befintlig nätstation.

De befintliga byggnader och konstruktioner som ligger närmast planerad regionnätstation och schaktning är ett flerbostadshus på 11 våningar, en länga med tvåvåningsgarage och en stödmur. Flerbostadshuset (Fläderstigen 2 – 6, Solna stad) och garagelängan tillhör fastigheten Myran 3, som ägs av Bostadsstiftelsen Signalisten i Solna.

Den föreslagna placeringen av regionnätstationen innebär att det minsta avståndet mellan regionnätstationen och garagets norra kortsida respektive stödmur kommer att bli som minst cirka 2 meter, se bilaga 1. Vid grundläggandet av regionnätstationen bör man räkna med minst 1 meter frischakt. Bedömningen är att man därmed kommer att behöva schakta så pass mycket i slänten täkt med fyllning att man hamnar cirka 1 meter från garagets norra kortsida.

Bergschakt antas komma att utföras fram till cirka 1 meter från garagebyggnad och stödmur. För att säkerställa att garage och stödmur inte skadas av bergschakten bör metod väljas utifrån projektspecifika förutsättningar och kravställningar. Bergschakten kan beroende på kostnader, risker och omfattning utföras med olika metoder enskilt eller i kombination, t.ex. sprängning, diamantsågning eller annan vibrationsfri metod.

Oavsett val av bergschaktningsmetod är det grundläggande att man säkerställer att det kvarvarande berget skadas så lite som möjligt för att på så vis skapa förutsättningar för att inte skada garage och stödmurs grundläggning.

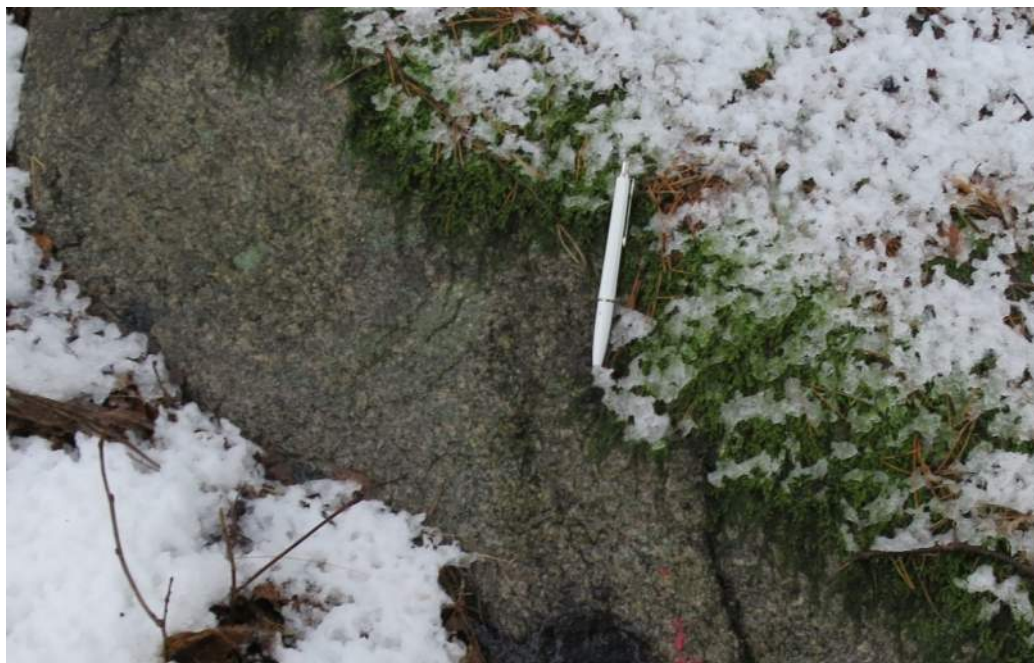
Både bergslänterna och de undersökta berghällar består i huvudsak av en ljusgrå till grå granitoid (figur 3.1), som okulärt bedöms ha en granitisk sammansättning.

Graniten är huvudsaklig fint medelkornig och svagt porfyrisk, d.v.s. större kristaller av kalifältspat och kvarts. I graniten förekommer det kvartsgångar/kvartsansamlingar samt aplitgångar, d.v.s. finkorniga gångar med granitisk sammansättning. Graniten är homogen och uppvisar enbart ställvis en svag förskifring.

Berggrundens vittringsgrad är måttligt vittrad, d.v.s. II¹, enligt okulär bestämning.

Figur 3.1: Porfyrisk gråröd granit i berghäll (berg i dagen) strax nordväst om befintlig nätstation.

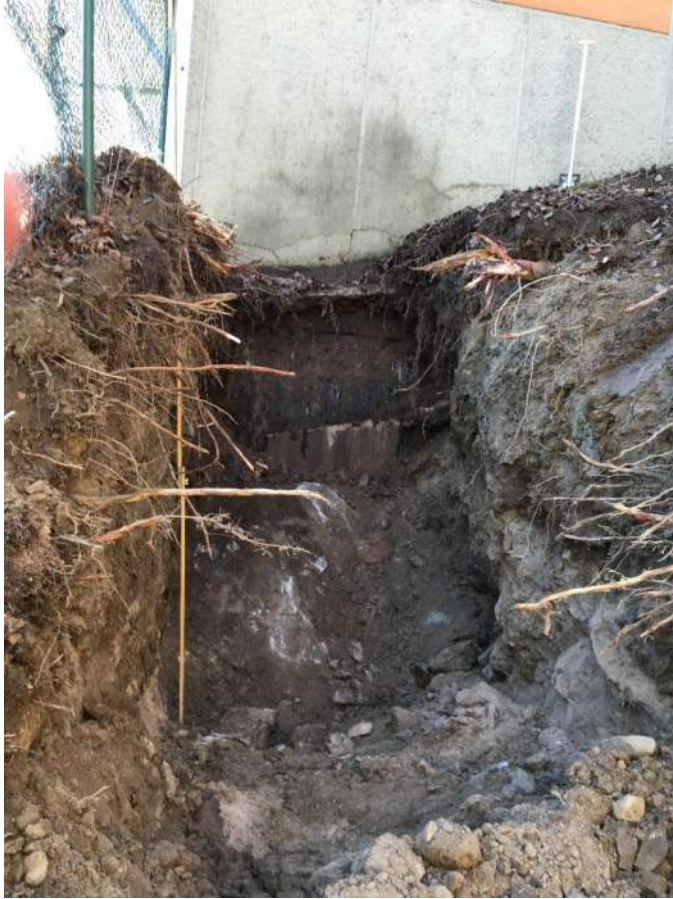
Djupet till berg var upp till 2,4 m i provgrop 1 och cirka 1,5 m i provgrop 2. I provgrop 2 sluttade bergöverytan ner mot befintlig nätstation.

Figur 1: Provgrop 1 med berg synligt i botten av gropen.

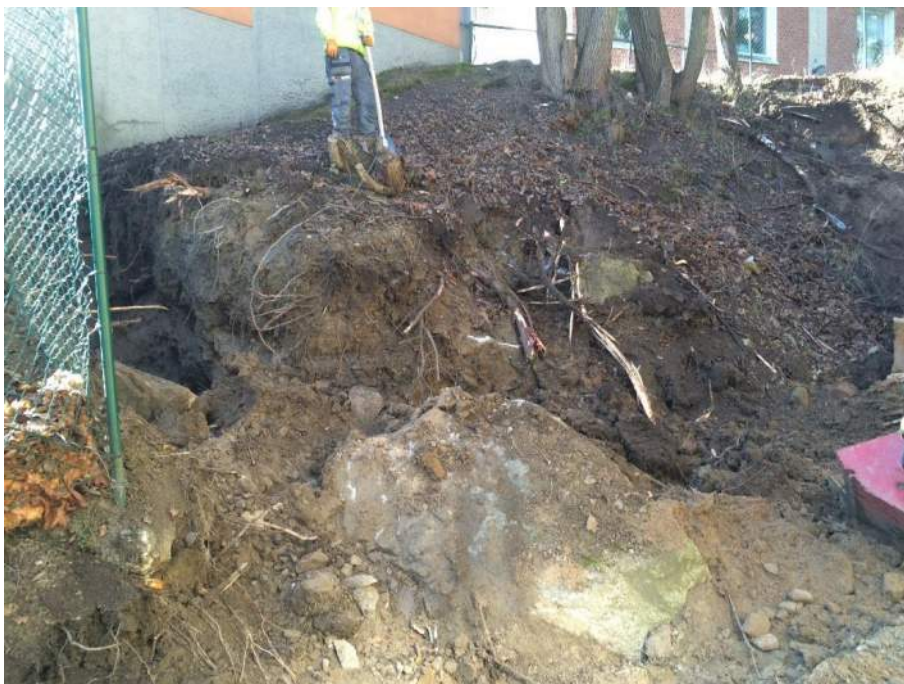
Upp mot befintlig byggnad består jorden av fyllning. Ytblock av varierande storlek förekommer i närheten av provgropen.

Figur 2: Ytblock i framkant av provgrop 1.

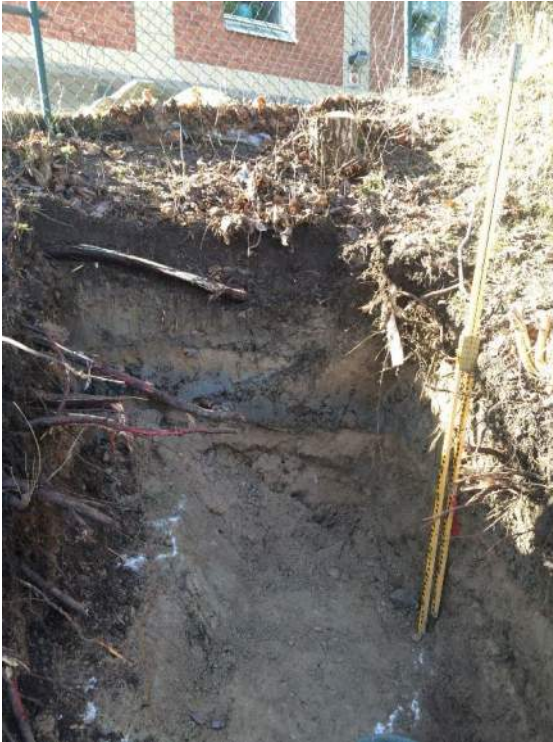
Berget sluttar ner mot befintlig nätstation.

Figur 1: Provgrop 2 med berg synligt i botten av gropen.

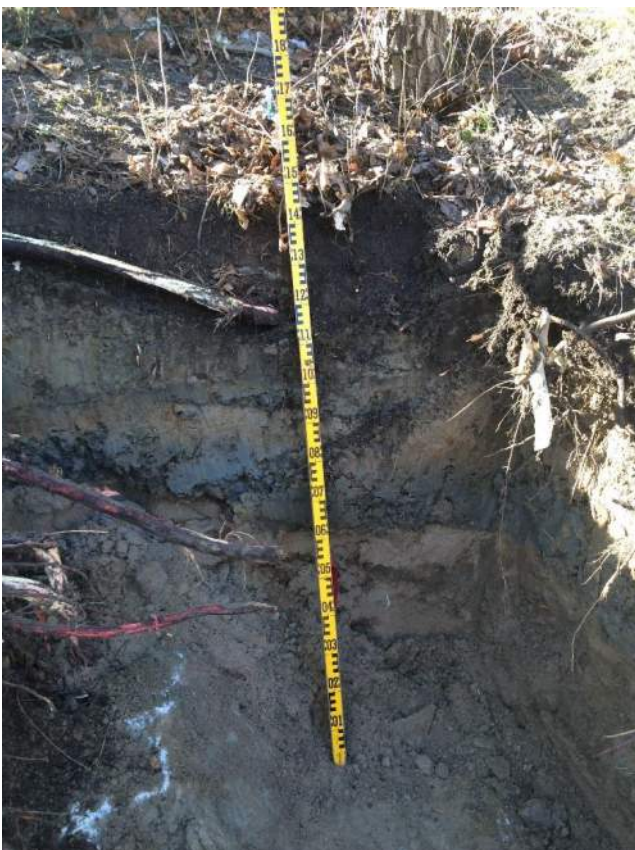
Djup u. MY (m) Från Till	Jordart (fältbestäm.)	Anm.
0,0-0,3	Mulljord	Rötter
0,3-0,9	Torrskorpelera	
0,9-1,5	Stenig, grusig, sandig morän	Sten och block i friktionsjorden
1,5-	Berg	Varierande bergnivå i gropen

Figur 2: Jordlager.
