Miljöteknisk markundersökning

Detaljplan för del av Haga 4:17 m.fl. – DP 1 i Norra Hagastaden

Datum: 2023-10-26

Konsult: AFRY

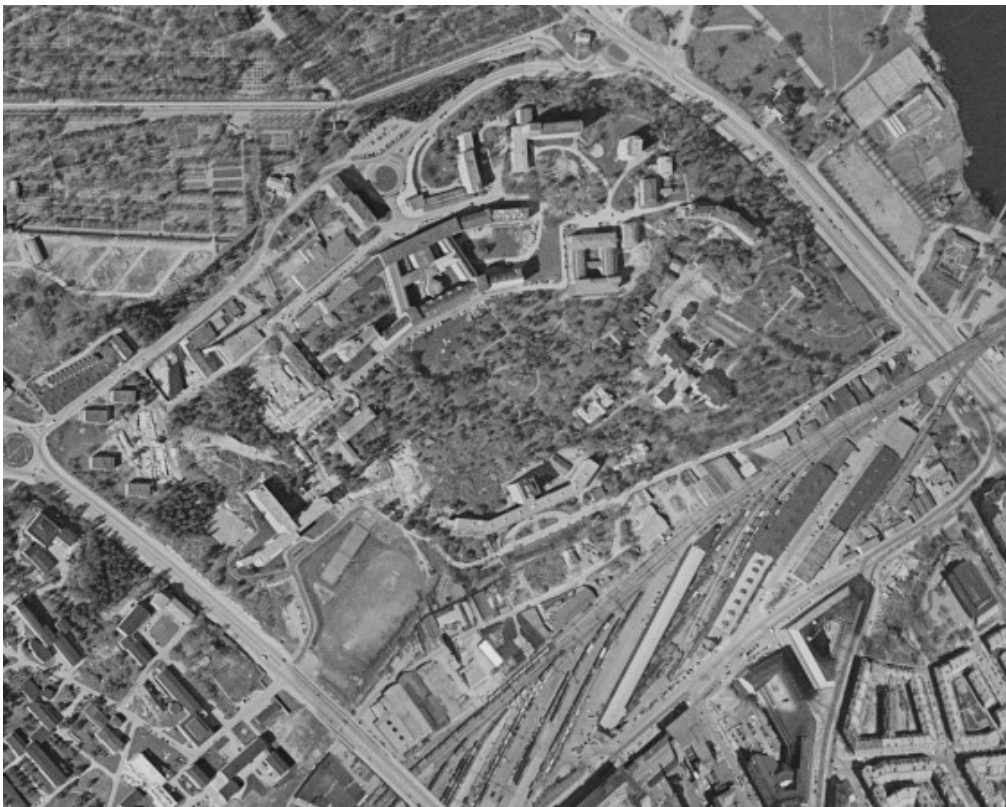
Figur 7. Historiskt flygfoto från cirka 1960. Källa: Lantmäteriet.

Enligt uppgifter från Länsstyrelsen i Stockholms län har det inom undersökningsområdet funnits ett tandtekniskt laboratorium som är nedlagt efter 1969. Från år 1832 har det funnits en skjutbana på området kallad "Solna skogen". Kulfånga uppmättes till ca 8 000 m². Skjutbanan lades ned någon gång efter 1912. Inom undersökningsområdet har det funnits en brandövningsplats där en container använts vid brandsläcknings-utbildningar av sjukhusets personal. Grafisk industri med våtkemisk framkallning av röntgenbilder har funnits inom området. Se **Figur 7** och **Figur 8** för historiska flygfoton över området.

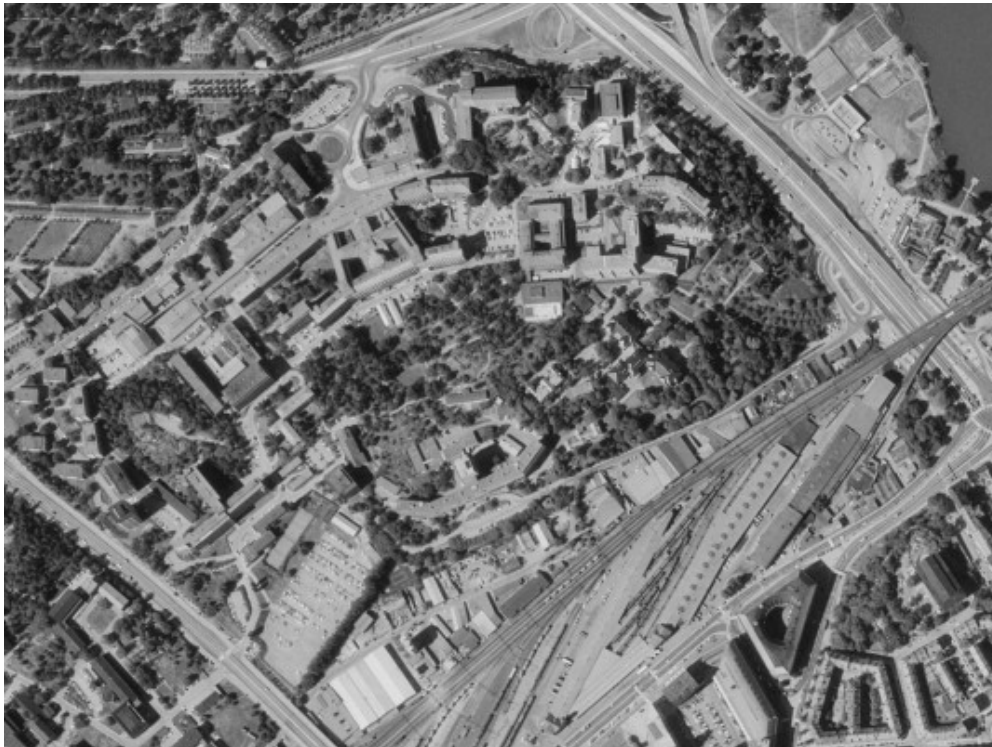
Figur 8. Historiskt flygfoto från cirka 1975. Källa: Lantmäteriet.
