RAPPORT

JM HK Utredning - Stomljud från tunnelbana

UPPDRAGSNUMMER 13005652-001

**SWECO ENVIRONMENT AB
STOCKHOLM AKUSTIK**

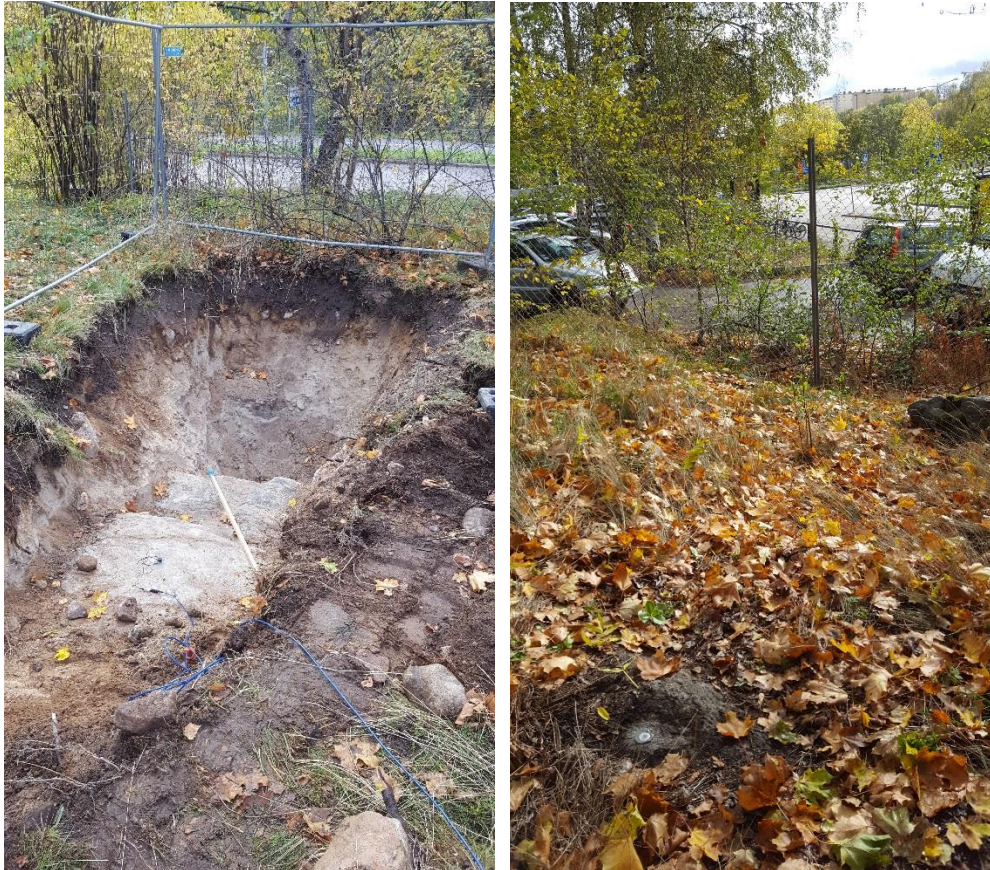
Figur 6. Bild av mätpunkt 1 (vänster) och 4 (höger)

Vibrationsmätningar genomfördes 2018-10-03 av Olivier Fégeant och Carl Edman, Sweco. Vibrationer alstrade av tunnelbanepassager uppmättes i berg i fyra punkter (Punkt 1-4) där det nya huset ska grundläggas, se Figur 3 och Bilaga A. Vibrationer mättes med hjälp av accelerometrar fasta med vax på stålbrickor limmade på berget. Mätpunkter 1-3 valdes på bergytter som hade frilagts i förväg med grävmaskin. I mätpunkt 4 var det berg i dagen.

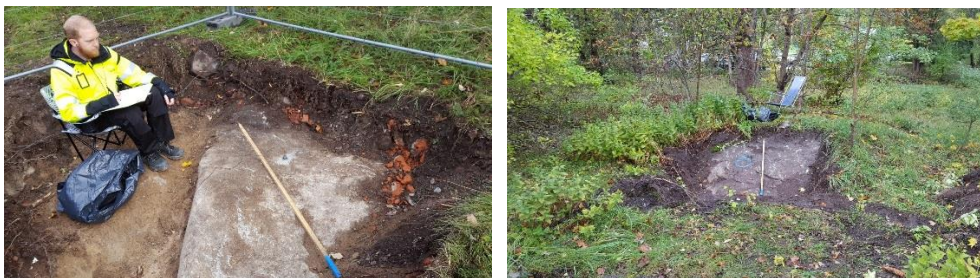
Figur 7. Bild av mätpunkt 2 (vänster) och 3 (höger)

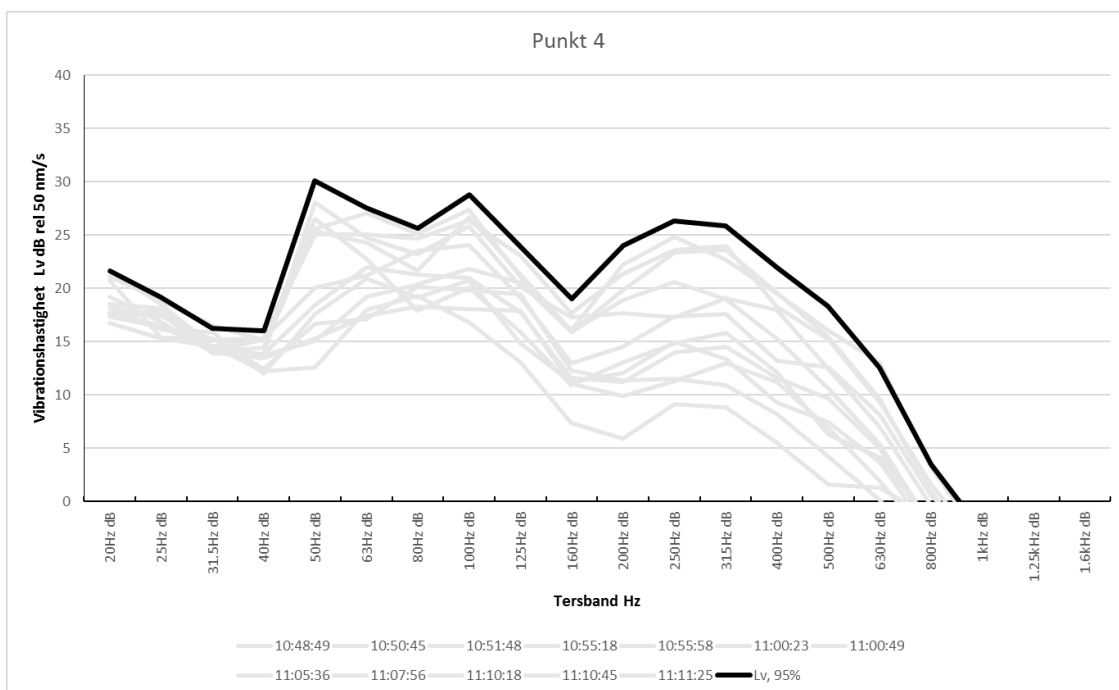
Bilaga B – Uppmätta vibrationshastighetsnivåer i berg Lv dB rel 5×10^{-8} m/s

Uppmätta vibrationshastighetsnivåer i berg i de olika mätpunkterna redovisas i Bilaga B för ett antal tågpassager. Den 95-percentile i varje tersband anges också på

diagrammen, vilket är det värde som förväntas underskrida vid 95 av 100 passager. I Figur 4 visas en jämförelse mellan uppmätta vibrationsnivåer i de olika punkterna. Diagrammet visar att nivåerna är mycket likvärdiga varandra.
