PM Markmiljö

Karlberg, Solna

Fortifikationsverket/Zenit Arkitekter

Datum: 2020-06-22

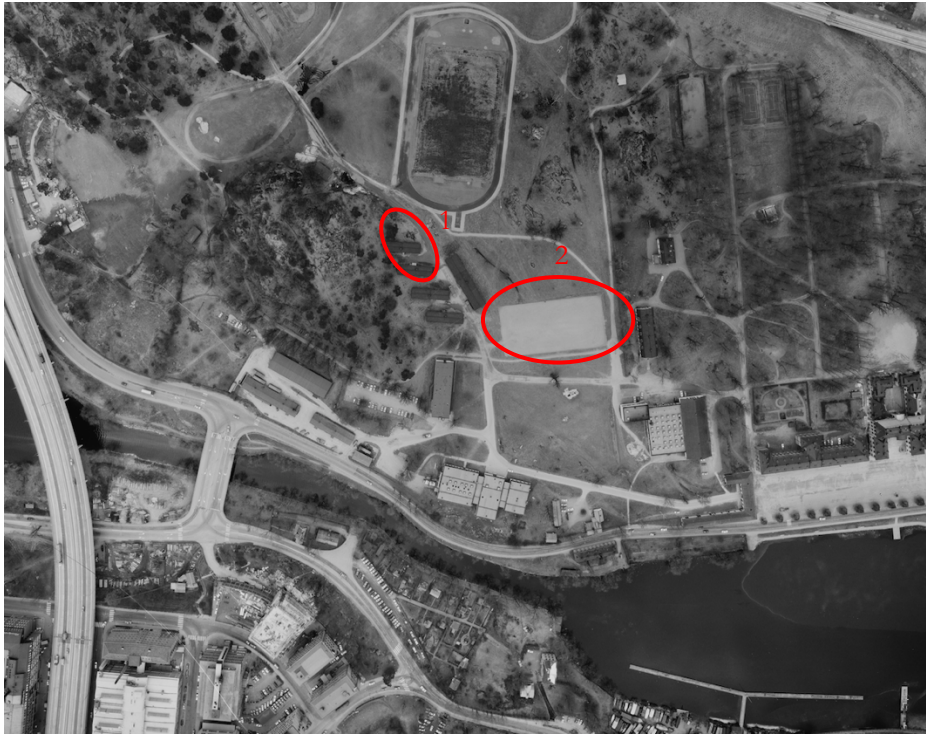
Figur 3. Utsnitt från historisk flygbild från 1974, undersökningsområdet ungefärliga utbredning framgår av röd polygon.

Historiska flygbilder från lantmäteriet, daterade 1964, 1974 och 1983, se figur 2-4, visar områdenas utveckling över tid. Från bilderna framgår att marken inom område 1 har tidigare delvis varit bebyggt.

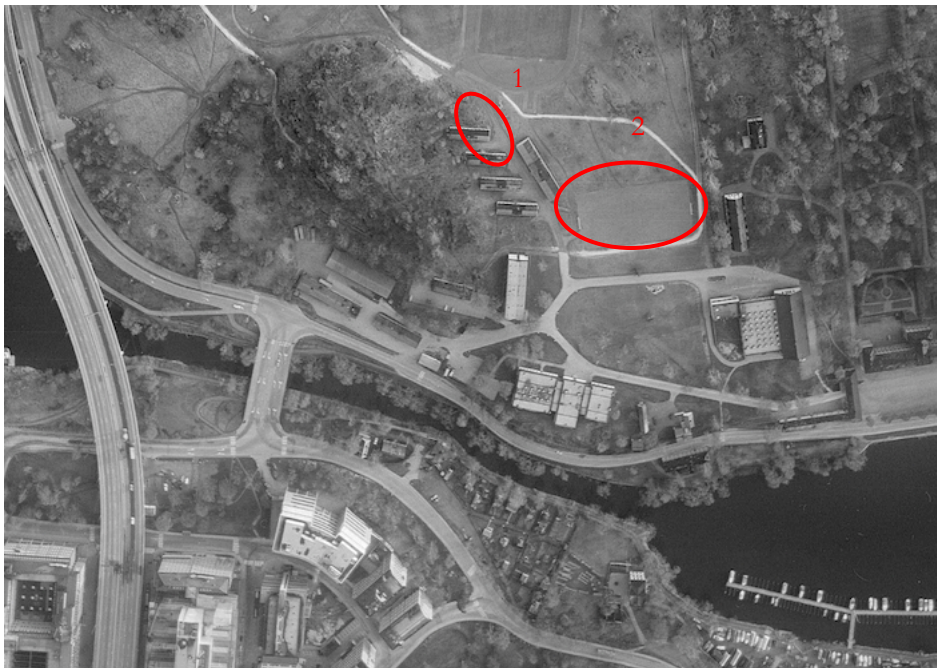
Figur 4. Utsnitt från historisk flygbild från 1983, undersökningsområdet ungefärliga utbredning framgår av röd polygon.
