FÄRGSÄTTNINGSPROGRAM

STALLMÄSTAREGÅRDEN

SOLNA STAD
UPPLAND, STOCKHOLMS LÄN

2016-11-03

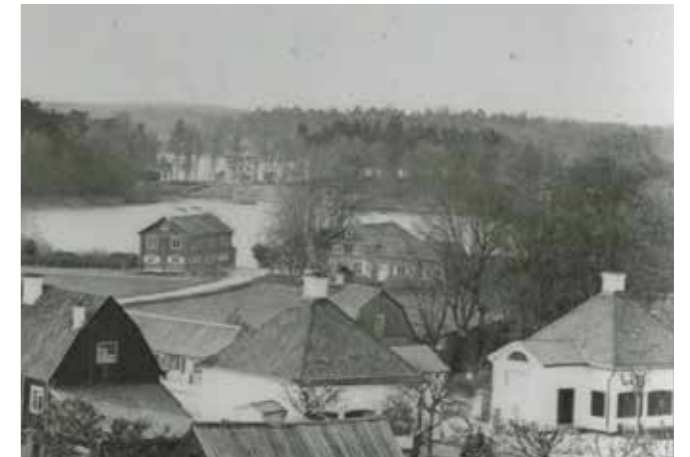
Vy från Norrtull år 1865. Vårdshuset och Tingshuset var rödmålade med ljusa detaljer, till exempel fönsterluckorna i bottenvåningen.

De tidigaste foton av Vårdshuset och det nuvarande Tingshuset är från 1860-talet och visar faluröda träfasader med ljusa detaljer. Båda husens fönster på bottenvåningen har fönsterluckor.

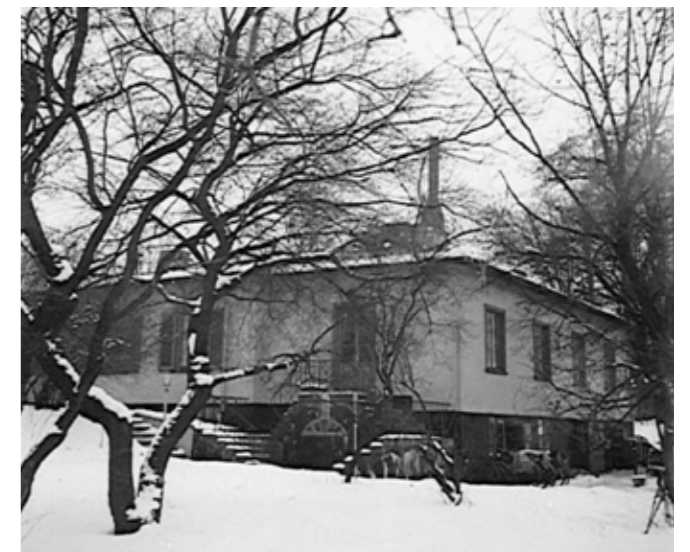
1950 var festlokalbyggnaden (hus 5, 6 och 7) reveterad och hade fönsterluckor endast mot öster. Dubbeltrappan revs 1952.

1950 var samtliga byggnader reveterade utom Tingshusets tillbyggnad 4. Fönsterluckor saknades helt på Vårdshusets och Tingshusets äldre delar.

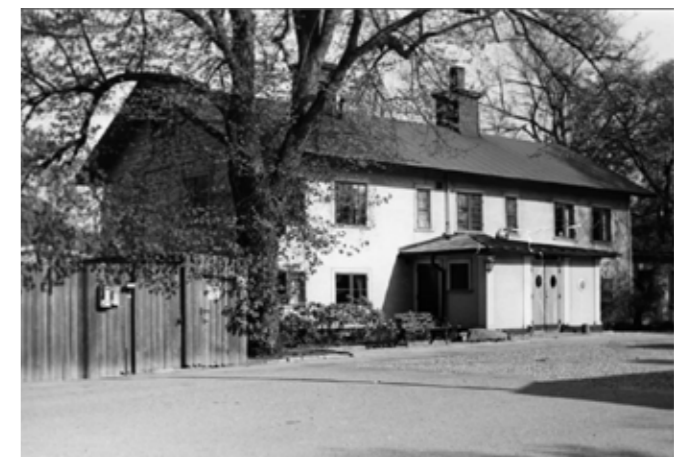
Vårdshuset 1966 med reveterade fasader och utan fönsterluckor.

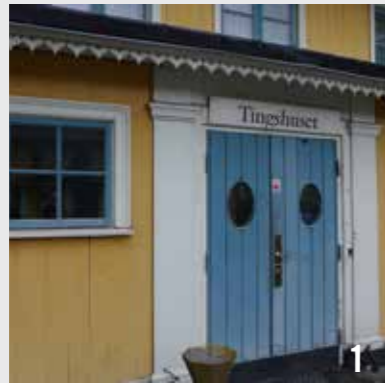
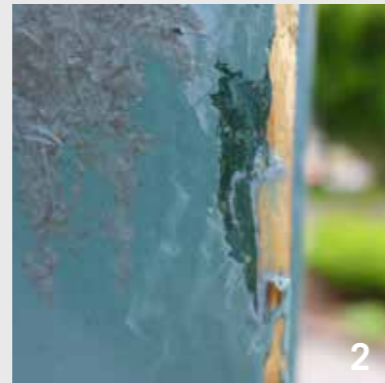
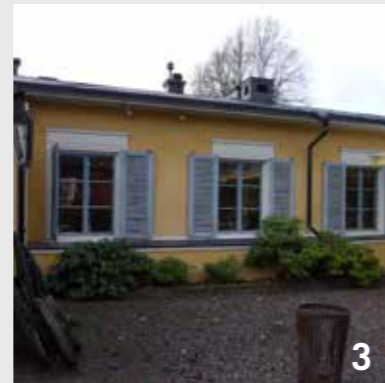
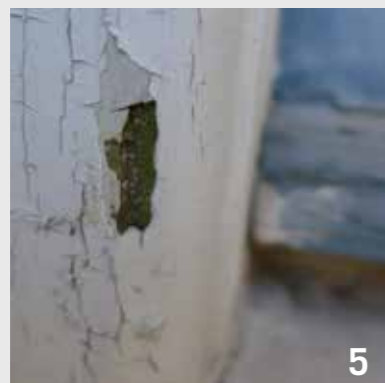
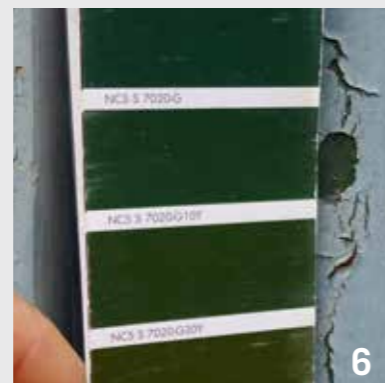
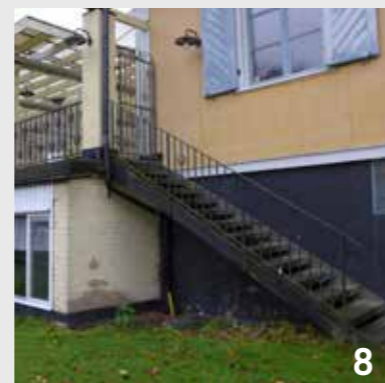
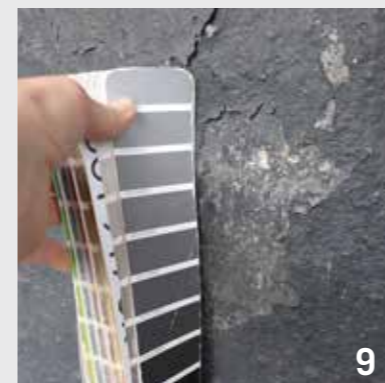
MÖRKGRÖNA FÖNSTERSNICKERIER

Den mörkt Köpenhamnsgröna kulören, NCS S 7020-G10Y (bild 6), är belagd från 1924 men kan ha funnits på bågar och karmar redan från 1800-talets slut, se sid. 2. Äldre färgskikt har dock inte påträffats på de hårt renoverade fönstersnickerier som finns kvar från 17- och 1800-talen.

Mörkgrön färg finns närmast träet på bland andra fönstersnickerierna på Tingshuskomplexets östra fasad (bild 3-5), där fönsterluckorna är ursprungliga från 1924. Alla övriga fönsterluckor på Vårdshuset och Tingshuset tillkom vid renoveringen 1976 och målades då mörkgröna lika befintlig kulör på fönsterbågar och karmar. Entrédörrar målades också mörkgröna år 1976 (bild 1-2). Tingshusets entrédörr har tillkommit efter 1952 och har många mörkgröna färgskikt under den befintliga blå (bild 2). NCS-koden för den mörkgröna kulören togs fram bland annat på en fönsterbåge i det västra fönstret på Vårdshusets södra fasad (bild 6-7). Fönsterbågen är från 1900-talet.
