Inventering av träd vid Skytteholms IP, SOLNA

Bedömningen och rapport genomfördes mellan 2025-03-21 och 2025-05-02 av:

Trädkontoret AB

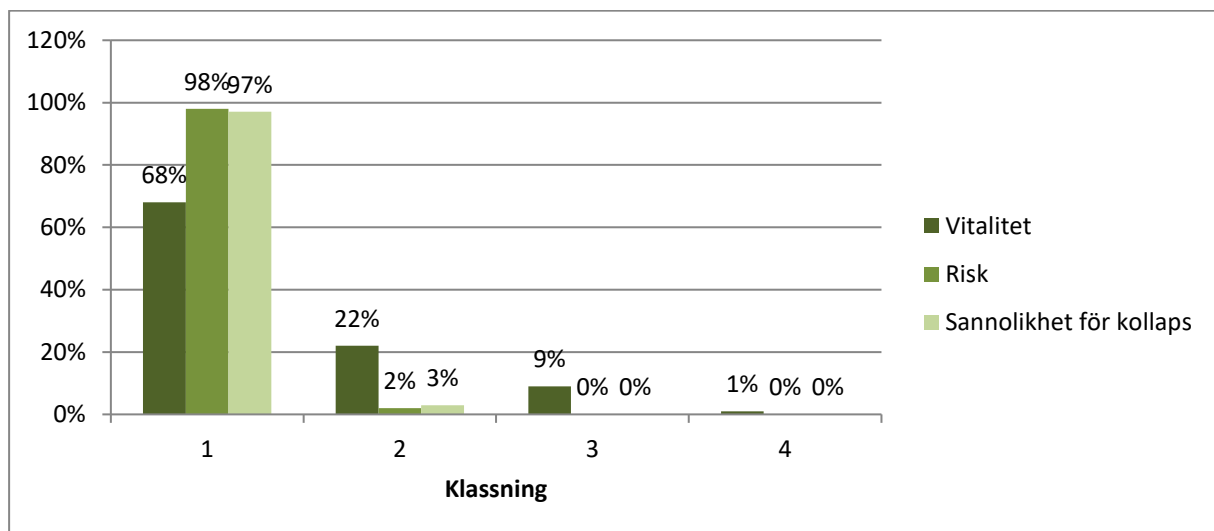
Sannolikhet för kollaps är en viktig del i en riskbedömning eftersom det kan ge en mer nyanserad bild av riskbedömningen. Ett träd kan ha en förhöjd sannolikhet för kollaps, men ändå ha en låg riskklassning. Sannolikhet för kollaps beror bland annat på trädets strukturella kondition och omgivande faktorer (till exempel vind). Sannolikhet för kollaps anges enligt 1 (*Låg sannolikhet för kollaps*) till 4 (*Mycket hög sannolikhet för kollaps*). 3 av träden hade en förhöjd sannolikhet för kollaps (Figur 2).

Figur 2. Fördelningen av trädens vitalitet, risk och sannolikhet för kollaps.

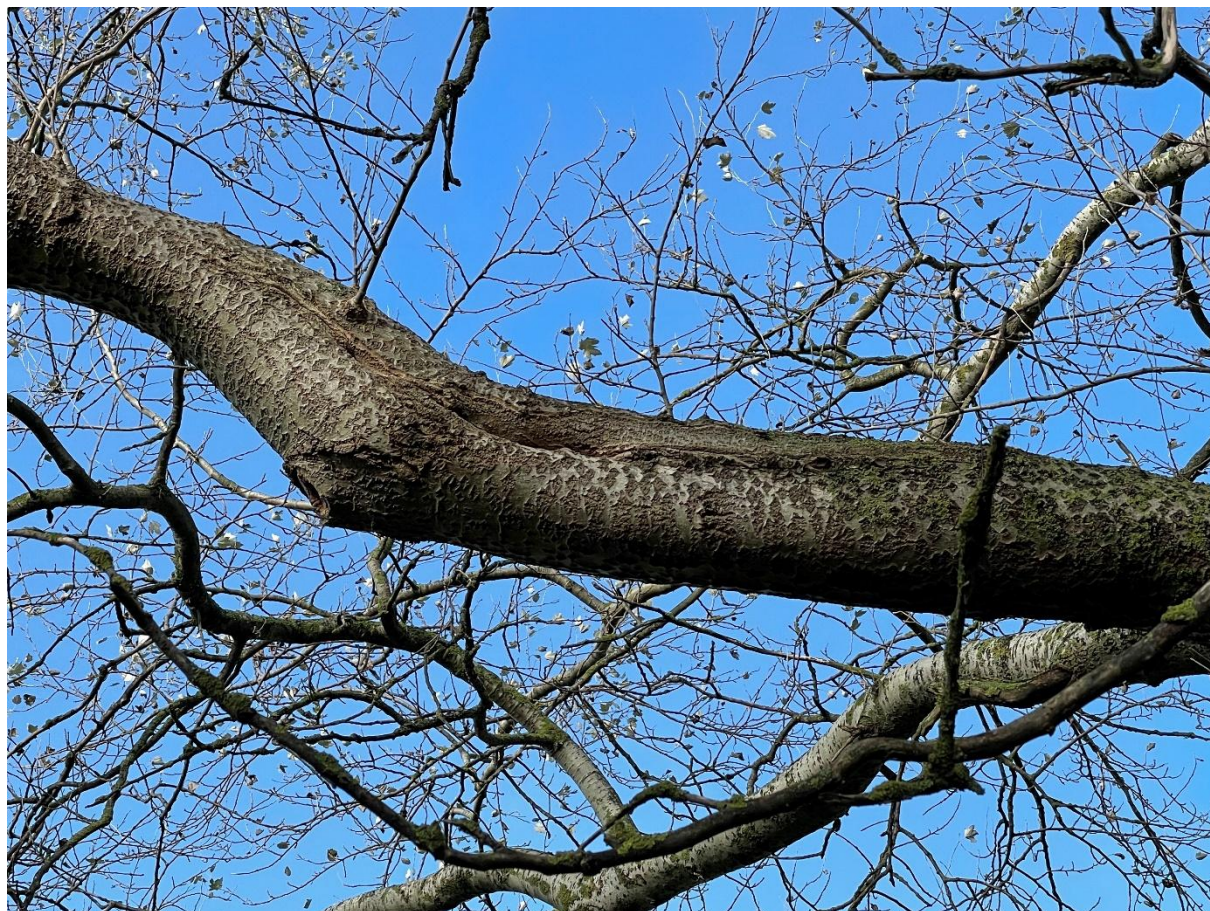
Grensprickor kan bildas på grund av belastning, exempelvis från vind eller snö. Många gånger påverkar övervallade eller förslutna sprickor inte grenens sannolikhet för kollaps (figur 8). Sprickorna bör ändå hållas under uppsikt då de genom ökad belastning kan öppna sig och därmed även öka sannolikheten för att grenen kollapsar. Vid utökad eller öppnad grenspricka rekommenderas att ny riskbedömning görs.

Figur 8. Träd med stamsprickor. Arkivbild.

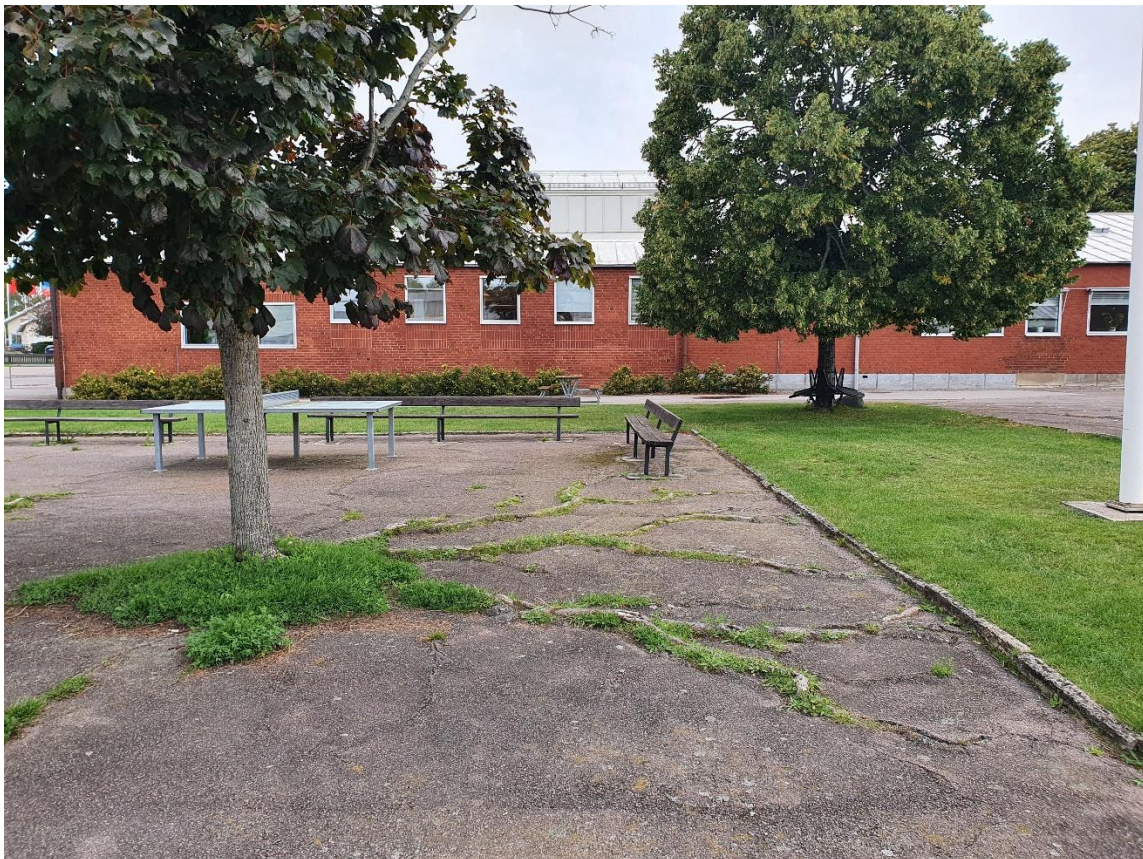
Rötter som lyfter markbeläggningen, så kallad rotuppträngning, skapar en snubbelrisk och minskat estetiskt värde. Anledningen till att trädrötter lyfter markbeläggning är att det ofta finns ett utrymme mellan markbeläggningen och det hårda bärlagret under. I detta utrymme kan det bildas kondensation och tillgängligt syre, vilket trädrötter gillar. För att reducera rottillväxten behöver man skapa en homogen markuppbbyggnad, vilket ofta innebär att använda grusgångar istället för asfalterade ytor. Det är även viktigt att skapa större växtbäddar och att använda olika typer av genomsläppliga ytor närmast träden.

Figur 9. Träd med kraftig rotuppträngning i asfalt. Arkivbild.

Om en situation med rotuppträngning redan uppstått bör en diskussion föras kring om ytan bör åtgärdas och vilken metod som är lämplig för platsen. Om det finns möjlighet går det bland annat att utöka växtbädden eller att byta markbeläggning. Oavsett metod är det dock viktigt att inte skada trädens rötter då detta kan ge upphov till framtida riskträd. I vissa fall kanske man måste acceptera att rotuppträngning sker, men att det hålls under uppsikt så att sprickor i beläggningen eller höjdskillnader inte skapar risk för fallolyckor.
