Underlag för detaljplan

PM - Asfaltsfyll vid gångväg inom detaljplan DP6,  
Järvastaden, Solna Stad

Järvastaden AB

Datum: 2023-02-17  
Projektnummer: 22033

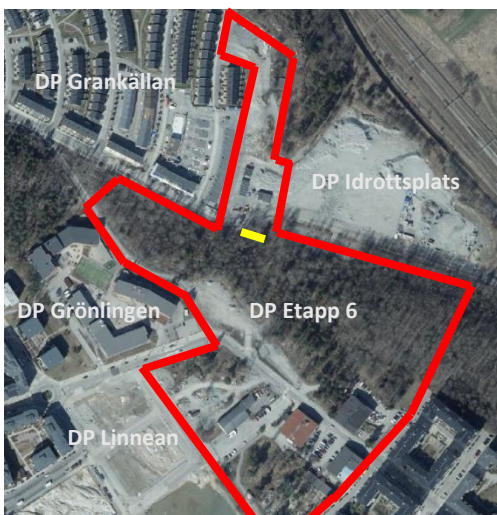
**Figur 1.** Översiktsbild över DP6 (röd markering) och angränsande detaljplaner inom Järvastaden. Fyllnadsmaterialet med asfalt är ungefärligt markerat med gul linje, men exakt utsträckning är i nuläget inte känt. Inom Kv Krossen (DP Idrottsplats) pågår markarbeten från höst 2022 till sommar 2023.
