GEOSIGMA

Beställare: Ikano Bostad, Mikael Berg	Beställares referens:					
Titel och eventuell undertitel: Utredningsstöd avseende geoteknik och hydrogeologi på fastigheten Byggmästaren 2 i Solna						
Författad av: Per Askling, Leyla Nik					Datum: 2015-11-12	
Granskad av: Stig Jönsson Per Askling					Datum: 2014-03-05 2015-11-12	
GEOSIGMA AB www.geosigma.se Bankgiro: 5331 - 7020 PlusGiro: 417 14 72 - 6 Org.nr: 556412 - 7735	Uppsala Postadr: Box 894, 751 08 Uppsala Besöksadr: Vattholmav. 8, Uppsala Tel: 010 - 482 88 00	Verkstad Uppsala Seminariegatan 33 752 28 Uppsala Tel: 010 - 482 88 00	Göteborg Stora Badhusgatan 18-20 411 21 Göteborg Tel: 010 - 482 88 00	Stockholm Sankt Eriksgatan 113 113 43 Stockholm Tel: 010 - 482 88 00

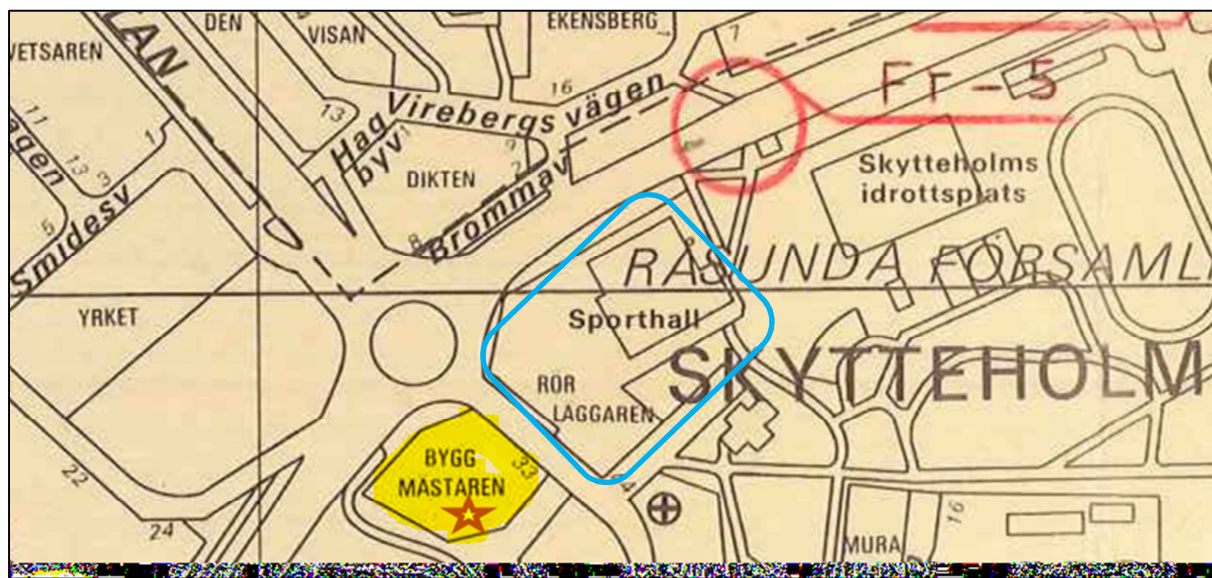
Enligt geoteknisk PM för kv. Rörläggaren, ligger tomten väster om en gammal sjö benämnd Rudsjön, vilken helt har fyllts igen, se Figur 3-1. Rudsjön som år 1900 var cirka 250 meter lång och 150 meter bred började dikas ur och fyllas igen på 1910-talet. Igenfyllningen pågick fram till 1962. Fyllningsmaterialet i före detta Rudsjön består mest av sopor och material som till exempel sprängsten, lera och byggnadsfyllning, med mera. Inom tomten har fyllning påträffats till djup varierande mellan cirka 1 – 6 meter och under fyllningen har lerlager påträffats ned till djup varierande mellan 3,5 – 15 meter.

Figur 3-1. Översiktskarta över kv. Byggmästaren (gulmarkerat område) och kv. Rörläggaren (blå linje).
