PM Geoteknik

Detaljplan för Huvudsta 4:28 m.fl., Solna

HSB Bostad

Datum: 2021-06-14

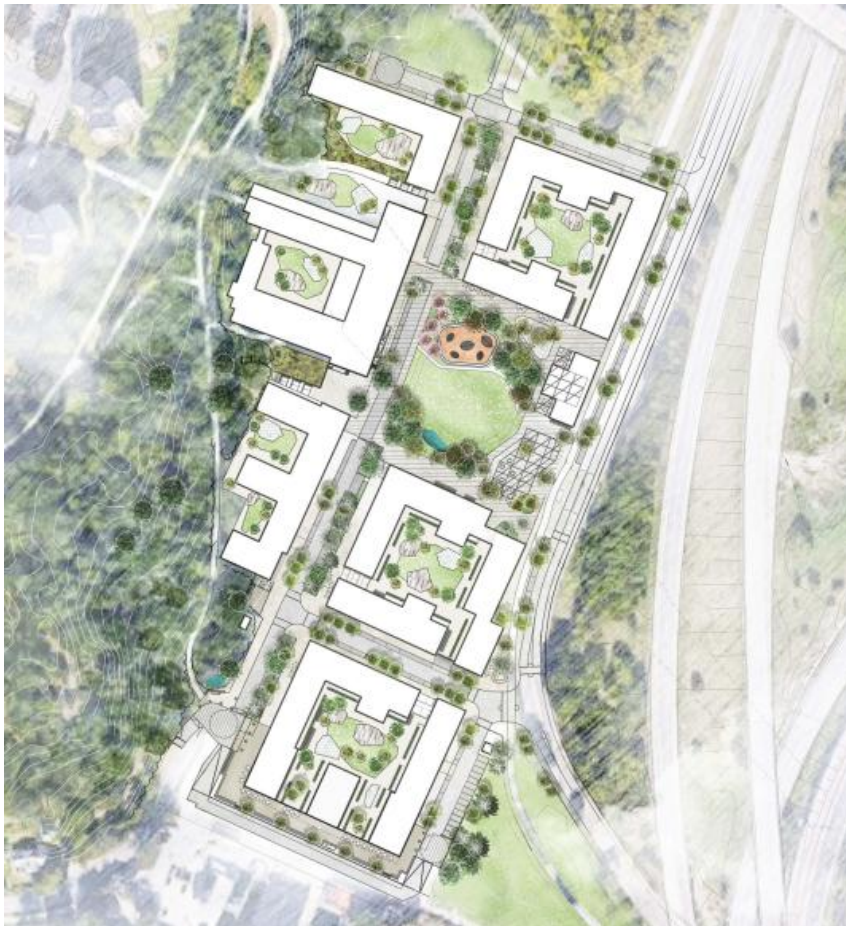
Figur 2: Illustrationsplan över planerade byggnader upprättad av Urbio, daterad 2022-04-01.

HSB Bostad och Aros Bostad planerar att utveckla området med bostadsbebyggelse. Enligt förslagsskiss över planerade konstruktioner ska det uppföras nya byggnader i ett antal nya kvarter och nya gator. Del av kontorsbyggnaden, tidigare Arbetsmiljöverket, behålls. Ekelundsvägen byggs om.

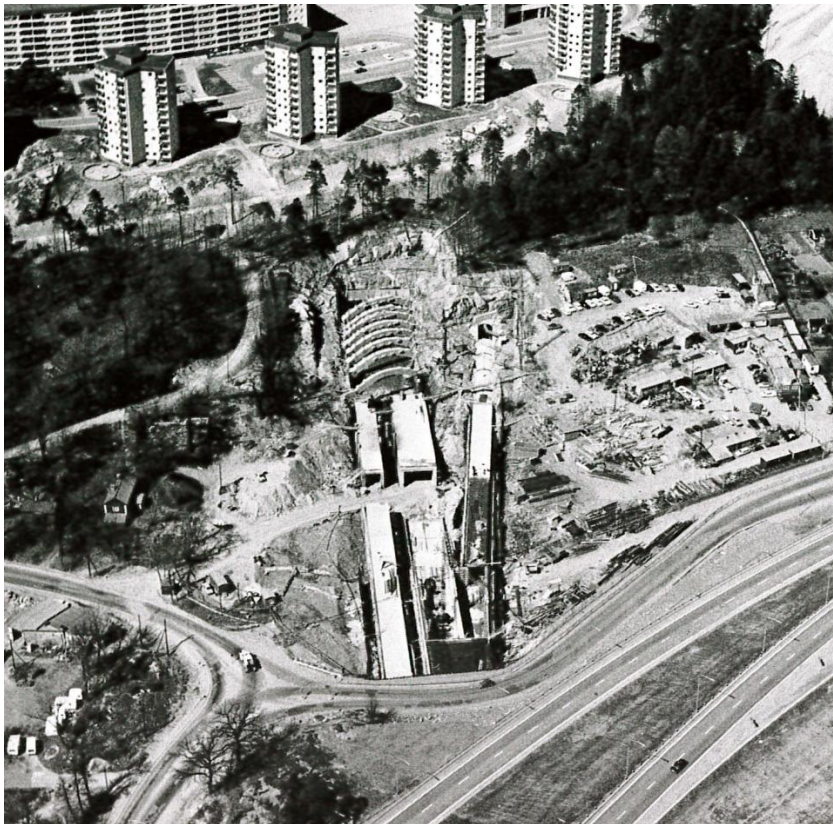
Figur 3 Flygfoto över tunnelbanebygget. Denna bild visar att schakten för betongtunnlarna inom lerområdet utfördes inom spont, men med en rampväg ner från södra sidan. Utdrag från "The Stockholm underground, 1975, A technical description."

Inom spont har delvis återfyllts med "puddlad" lera mot betongtunneln. Från södra sidan fanns en nedfartsramp med öppna slänter, se figur 3.

Arbetsmiljöverkets kontorsbyggnad uppfördes i mitten av 1970-talet. Del av huset är uppförd över tunnelbanan. I figur 3 syns valvbågar över tunnelbanan. Valvbågarna är en del av husets grundläggning.

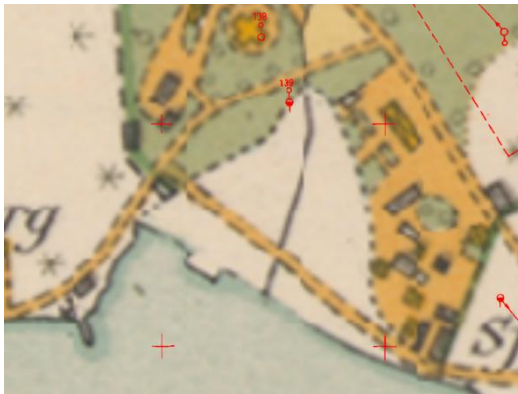
Figur 7: Stockholmskartan 1934

Äldre kartor antyder att området fyllts ut i etapper, se figur 4-7.. Kartan från 1909 visar att strandlinjen då gick alldeles söder om Karlbergs strandväg, men ej lika långt söderut som 1899. År 1934 var hela fastigheten utfylld.

Bildserien i figur 5-8 visar aktuellt område med samma koordinatsystem utlagt över.

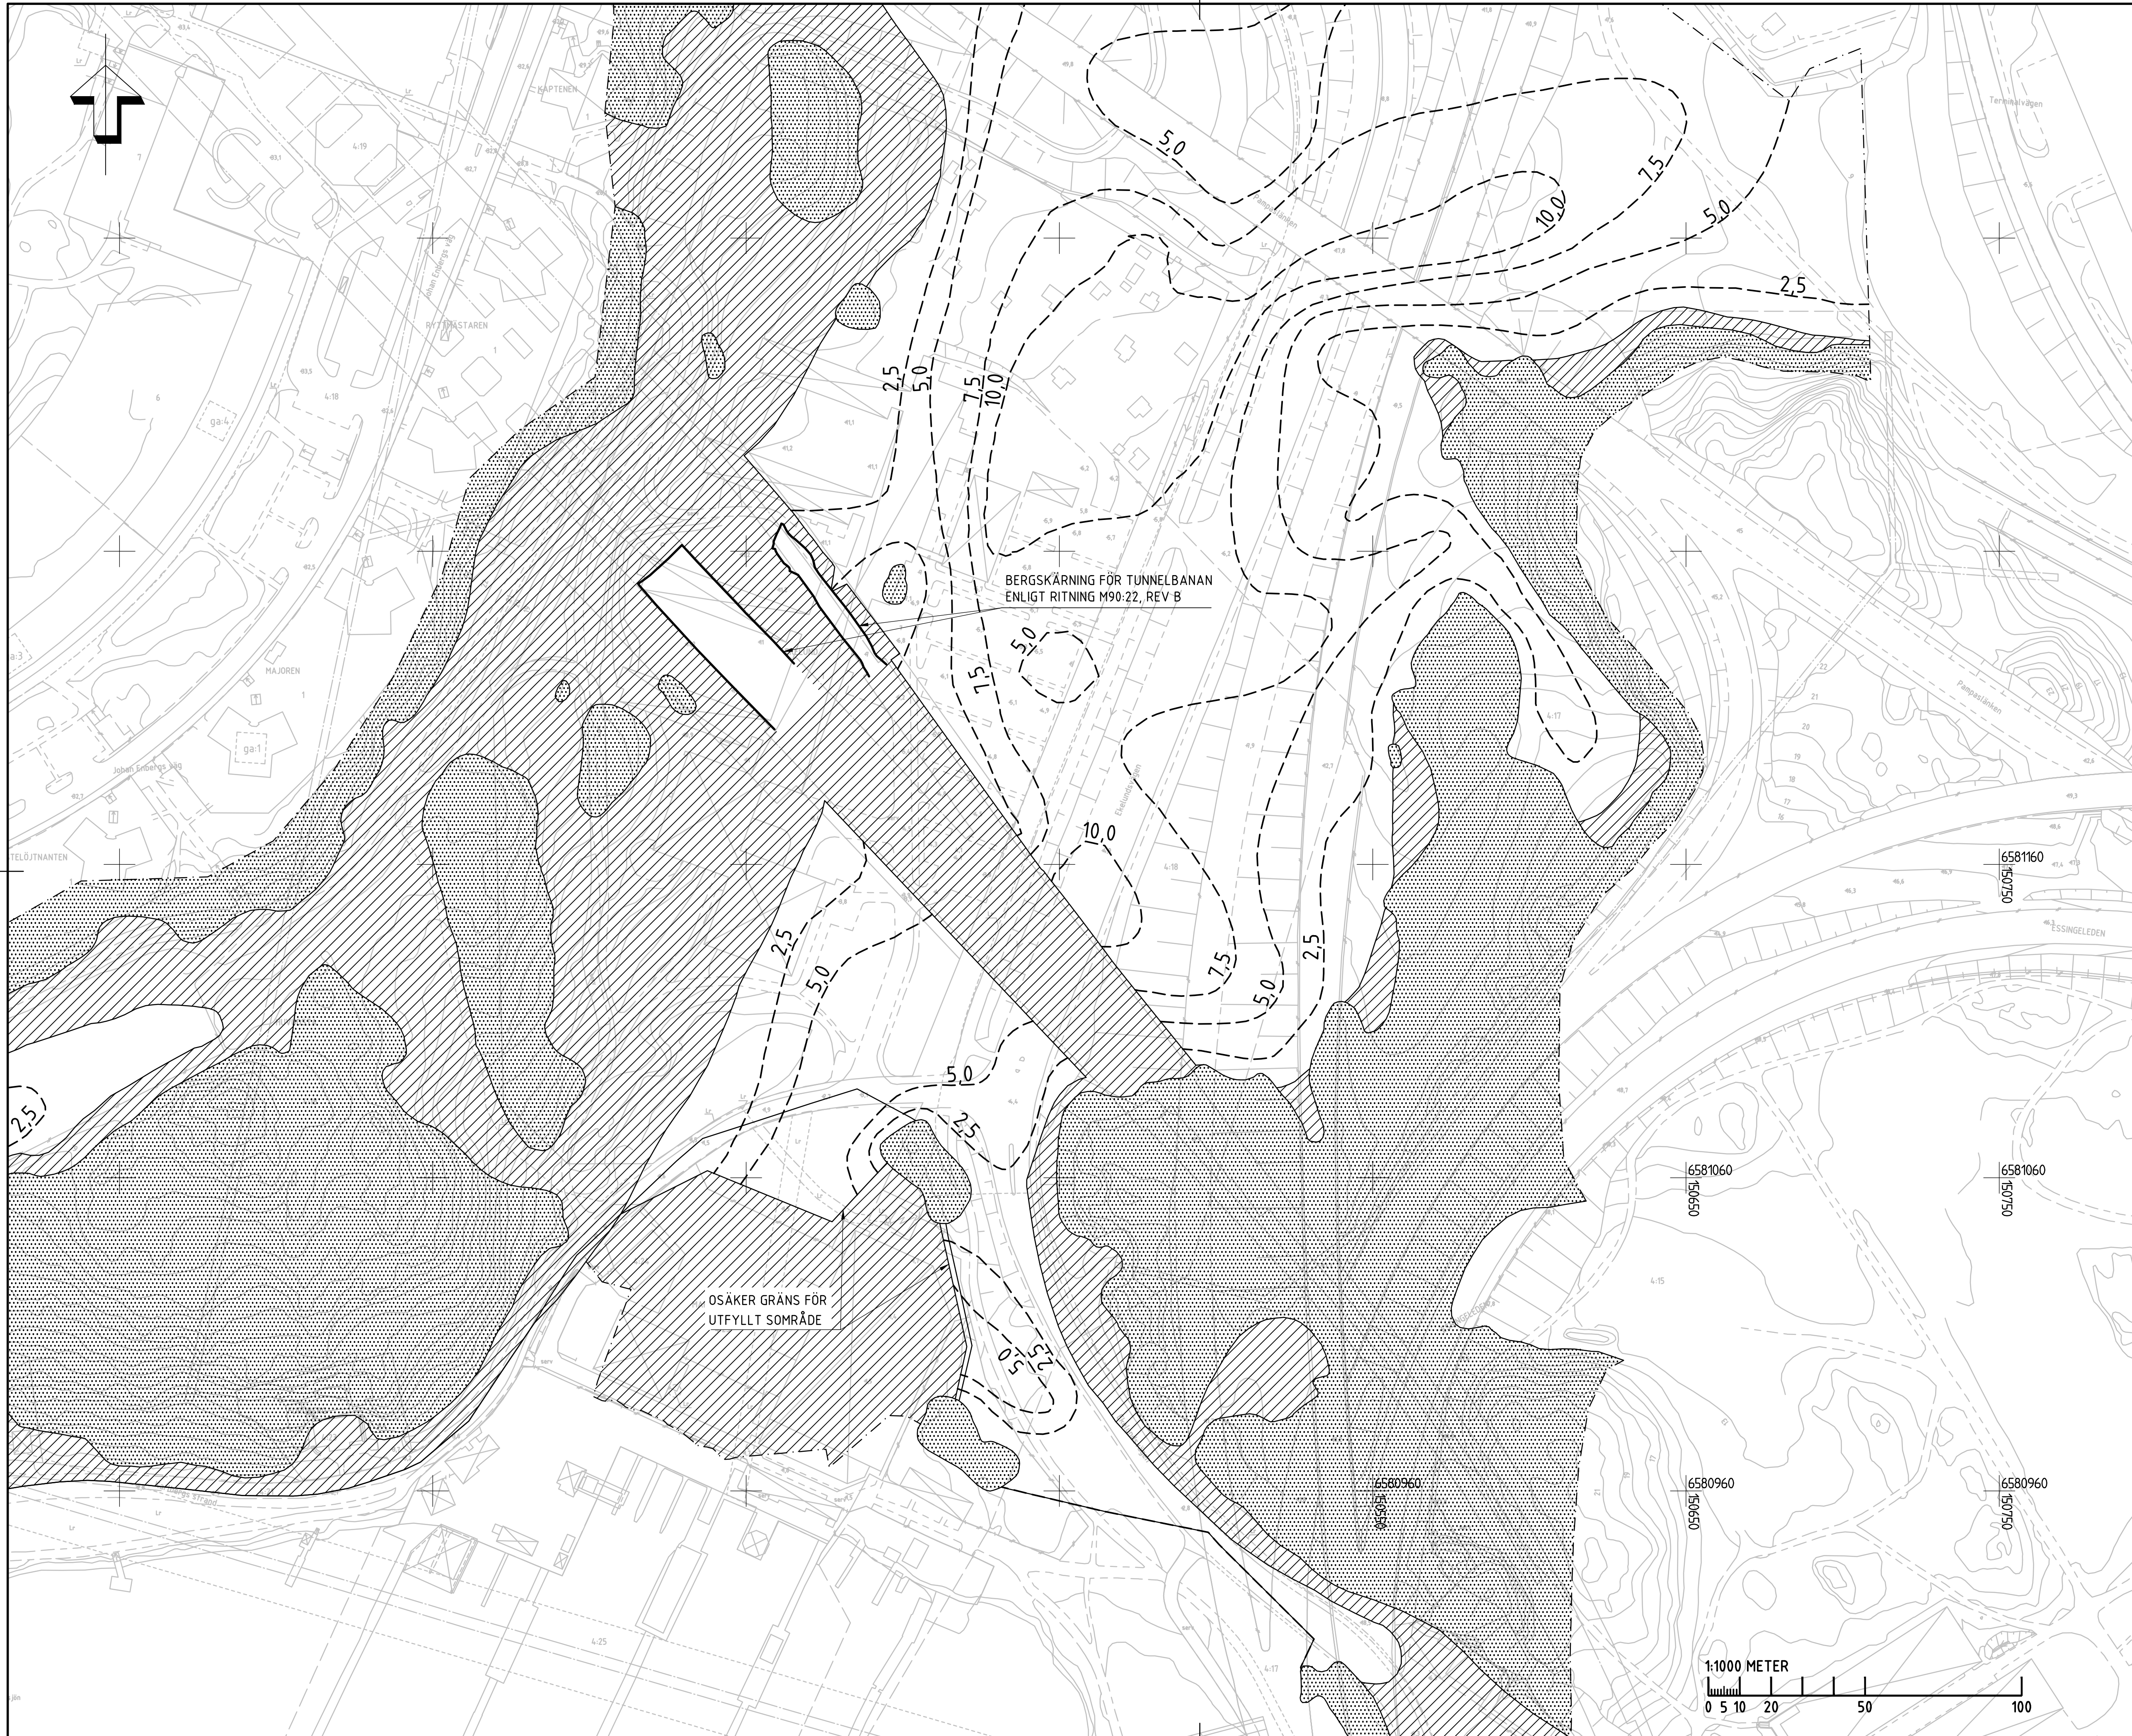
UPPRAG NR 4856	RITAD/KONSTR AV A. LEDJE	HANDLÄGGARE I. HAJEK	
DATUM 2021-06-11	ANSVARIG E. ARNÉR		
DP FÖR HUVUDSTA 4:28 m.fl TOLKAD GEOTEKNIK			
PLAN	NUMMER	BET	
SKALA 1:1000	G-12.1-01	A

BERGSKÄRNING FÖR TUNNELBANAN
 ENLIGT RITNING M90:22, REV B

OSÄKER GRÄNS FÖR
 UTFYLLET SOMRÅDE

Tolkade jordlagerförhållanden framgår av bilaga, ritning G-12.1-01. Urgrävningar och bergschakter under Arbetsmiljöverkets byggnader har inte beaktats på den ritningen.
