RAPPORT

PM Geoteknik och Hydrogeologi

Södra Hagalund - Detaljplan för kvarteret Gelbgjutaren och Instrumentet 5 m.fl.

Dokumentnummer: 19129507

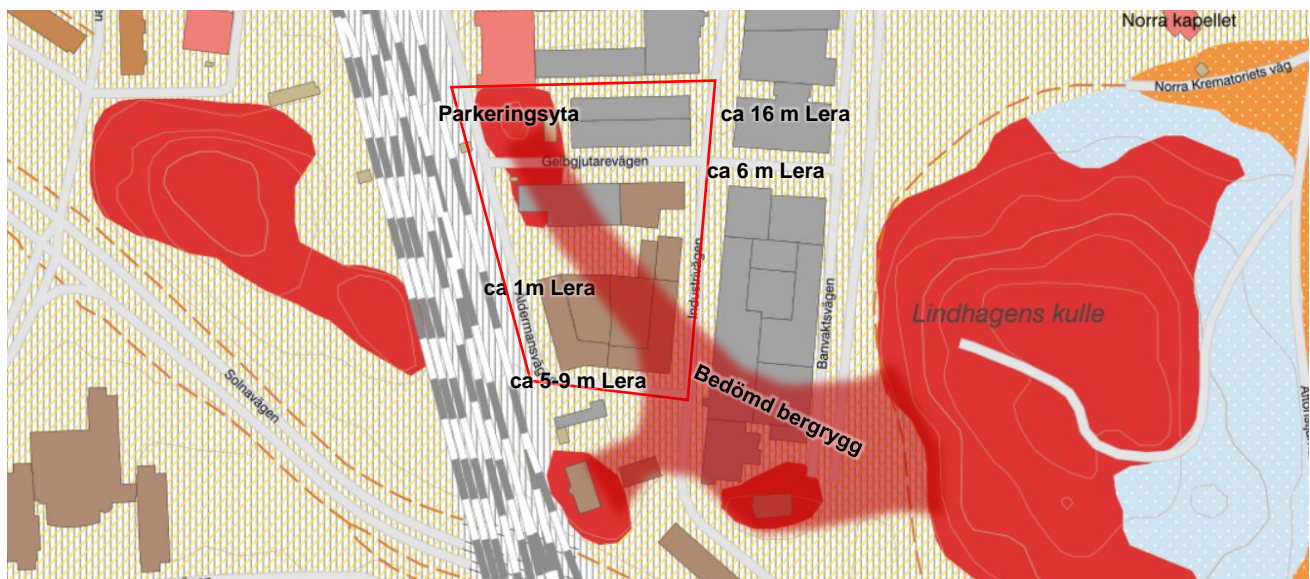
Figur 5. I geologiska kartbladet, SGU har bedömd höjdrygg tolkats in i sydöstlig-nordvästlig riktning (ungefärlig utbredning representeras av genomskinlig röd yta) samt har lermäktighet utifrån utförda undersökningar lagts in. Röd färg motsvarar berg, blå färg sandig morän, orange färg motsvarar postglacial sand, och grå/gul skrafferad vit färg motsvarar fyllning ovan lera.

Jorddjupen är som störst ca 9 m i nordöst och ca 12 m i sydväst. Jorddjupen avtar till 0–3 m längs en bedömd höjdrygg i berget tvärs kvarteret i sydöstlig-nordvästlig riktning, se Figur 5. Bergnivån varierar mellan +4 och +13.

Lermäktighetens variation utifrån utförda undersökningar framgår av Figur 5.

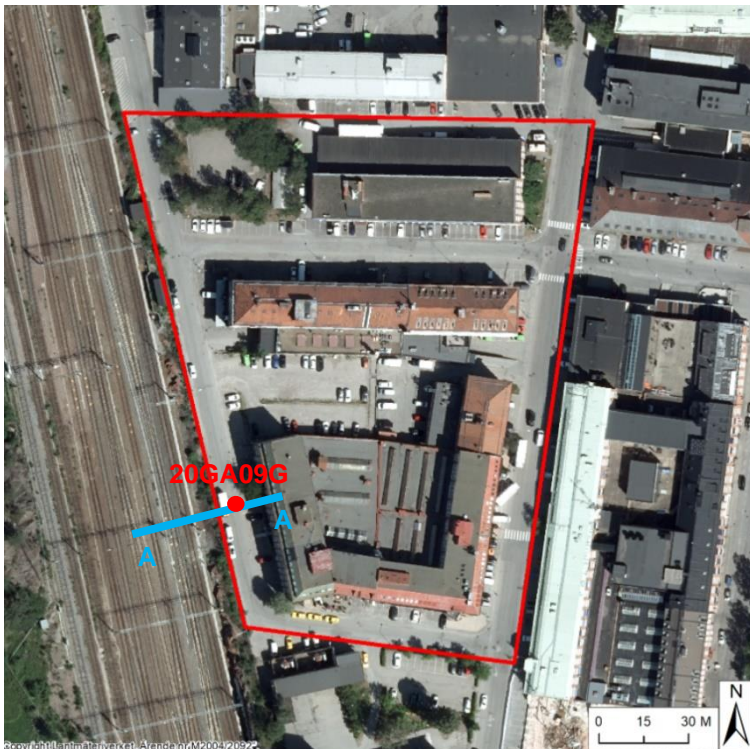
Figur 9. Beräkningssektion A-A för stabilitetskontrol markerad med blå linje.

Beräkningen har utförts i sektion A-A (Figur 9 och Figur 10) där järnvägen går i skärning och där de största lermäktigheterna har påträffats i Åldermansvägen (i samband med sondering). Geometri och banuppbyggnad för spårområdet har bedömts då Golder inte haft tillgång till relationshandlingar. Tillståndsbedömningen har utförts med karakteristiska värden.

Beräkningssektionens läge i plan och dess geometri framgår av Figur 9 respektive Figur 10.

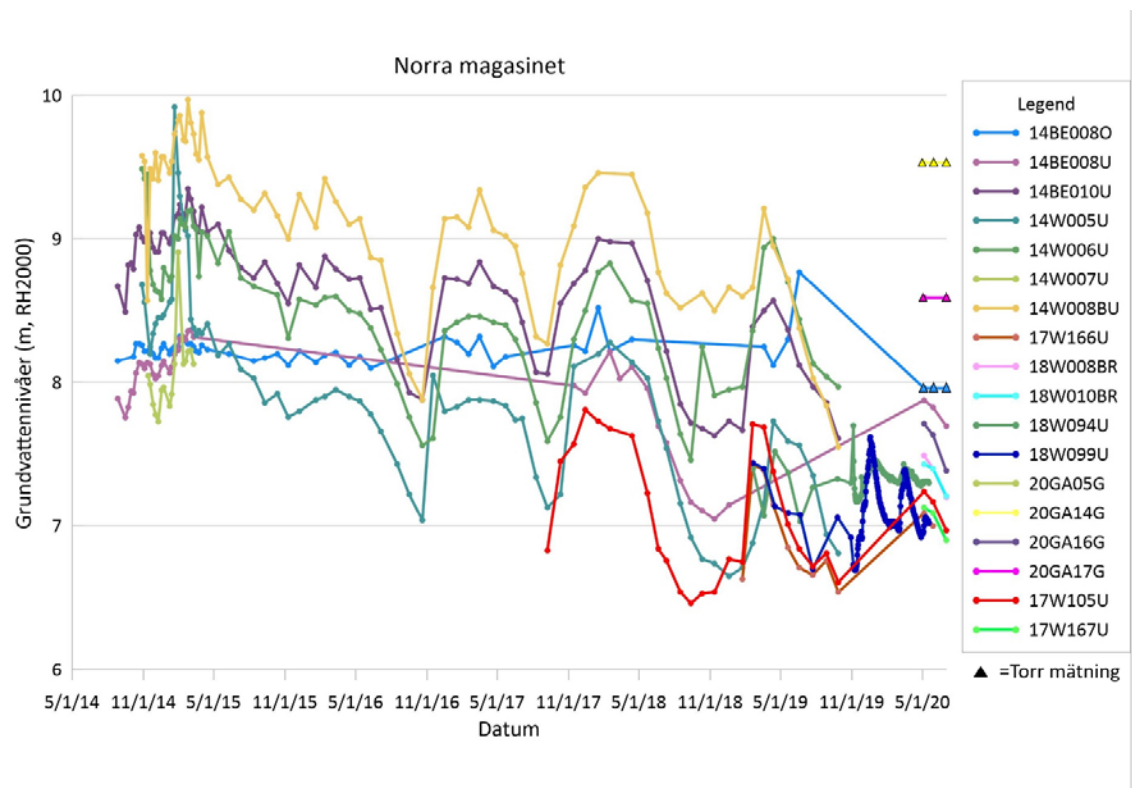
Figur 1 Grundvattennivåmätningar uppmätta i "Norra magasinet". Mätningar gjorda i 20GA05G redovisas inte i diagrammet. Nivån i 20GA05G har varierat mellan +14,4 - +14,8 vilket uppmättes vid tre mättillfällen mellan 2020-05-05 - 2020-07-01.

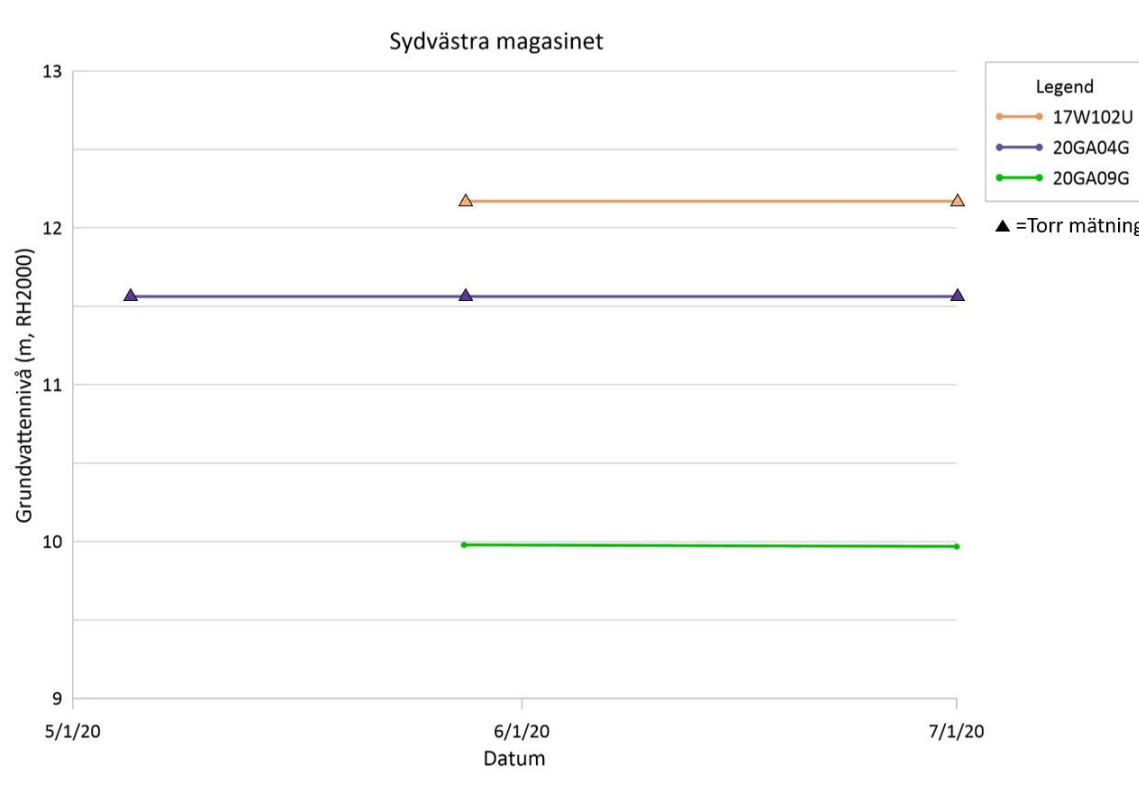
Figur 2 Grundvattennivåmätningar uppmätta i "Sydvästra magasinet".

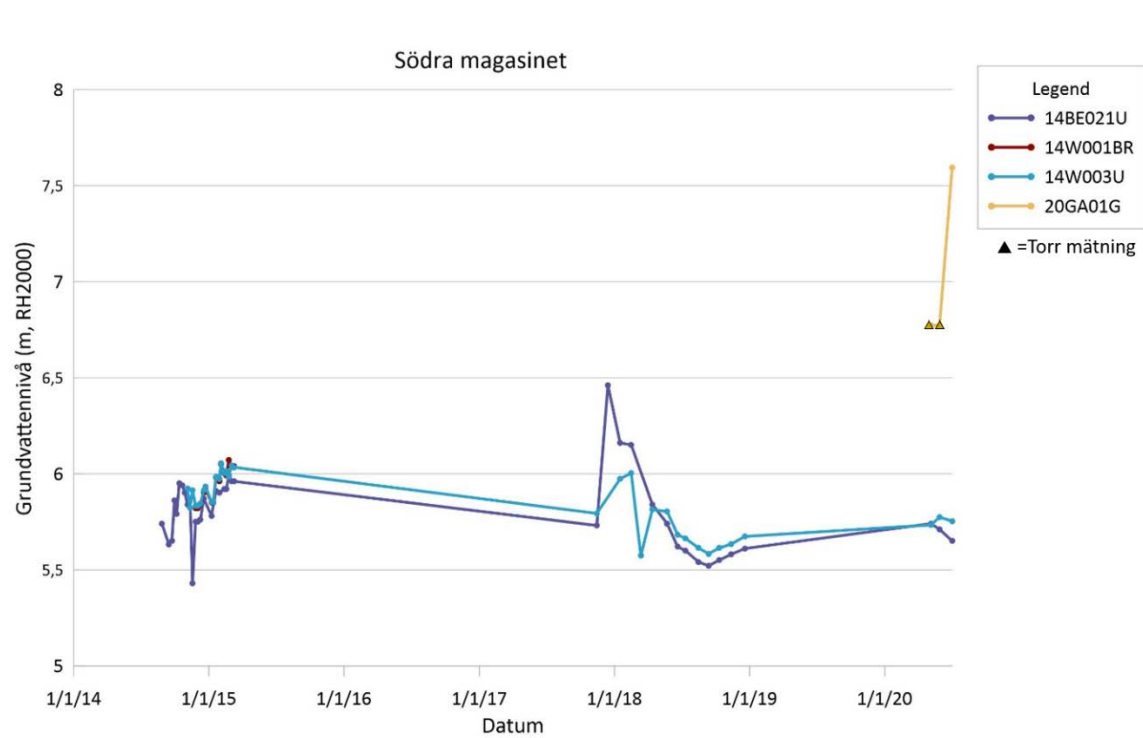
Figur 3 Grundvattennivåmätningar uppmätta i "Södra magasinet". 20GA01G är normalt torr men har vid mätning vid ett regntillfälle uppvisat en tillfällig grundvattennivå i röret.

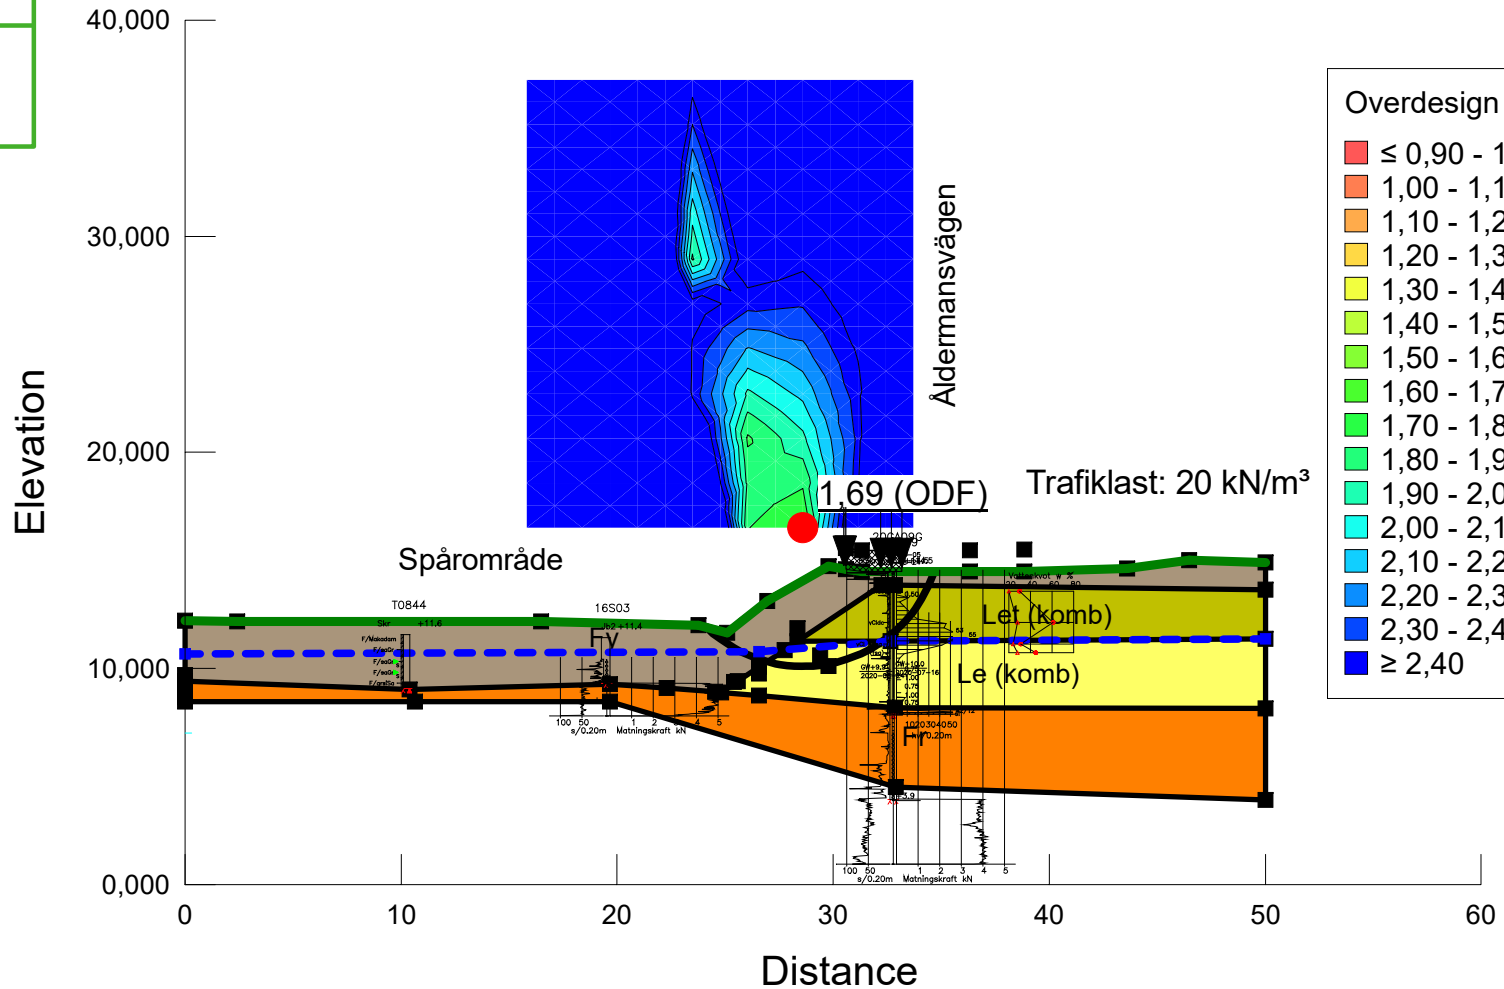
OBJEKT	Stabilitetskontroll mot spårområde
SKEDE	Detaljplan
SEKTION	A-A
ANALYS	1_Kombinerad - endast parkerad trafiklast
BESKRIVNING	
UPPDRAG	Södra Hagalund
UPPDRAGSNUMMER	19129507
BESTÄLLARE	Humlegården Fastigheter AB
ANALYSDATA	Analystyp: Totalssäkerhetsanalys Beräkningsmetod: Morgenstern-Price (optimization: No) GW & porttryck: Piezometric Line Glidtyr: Grid and Radius, Right to Left Senast sparad: 2020-09-29; 08:17:05 <small>\\b1-4-man\01\Proj\62018\19129507\Södra Hagalund\F2_Beräkning\Stabilitet\EP1 - jmväg\2020\cropped_3d_4.gpc</small>

Color	Name	Model	Unit Weight (kN/m³)	Cohesion' (kPa)	Phi' (°)	C-Top of Layer (kPa)	C-Rate of Change ((kN/m³)/m)	Cu-Top of Layer (kPa)	Cu-Rate of Change ((kN/m³)/m)	C/Cu Ratio
Orange	Fr	Mohr-Coulomb	20	0	35					
Brown	Fy	Mohr-Coulomb	19	0	36					
Yellow	Le	Combined, S=f(depth)	19		30	1,35	0,15	13,5	1,5	0,1
Green	Let	Combined, S=f(depth)	19		30	3	0	30	0	0,1

Enligt tabell 2.4-1 i TK Geo 13 (TDOK 2013:0667) ska totalsäkerhetsfaktor $F_c \geq 1,65$ för odränerad analys och $F_{komb} \geq 1,4$ för kombinerad analys uppfyllas för säkerhetsklass 3. Erforderlig säkerhet mot stabilitetsbrott uppnås för både det odränerade ($F_c = 1,65$) och det kombinerade ($F_{komb} = 1,69$), vilket innebär att ingen stabilitetsförbättrande åtgärd erfordras under befintliga förhållanden. Beräkningen redovisas i BILAGA B.
