Humlegården

PM – Detaljplan för Gelbgjutaren, Instrumentet 5 mfl, Solna

Miljöteknisk mark, luft och grundvattenundersökning inför planändring

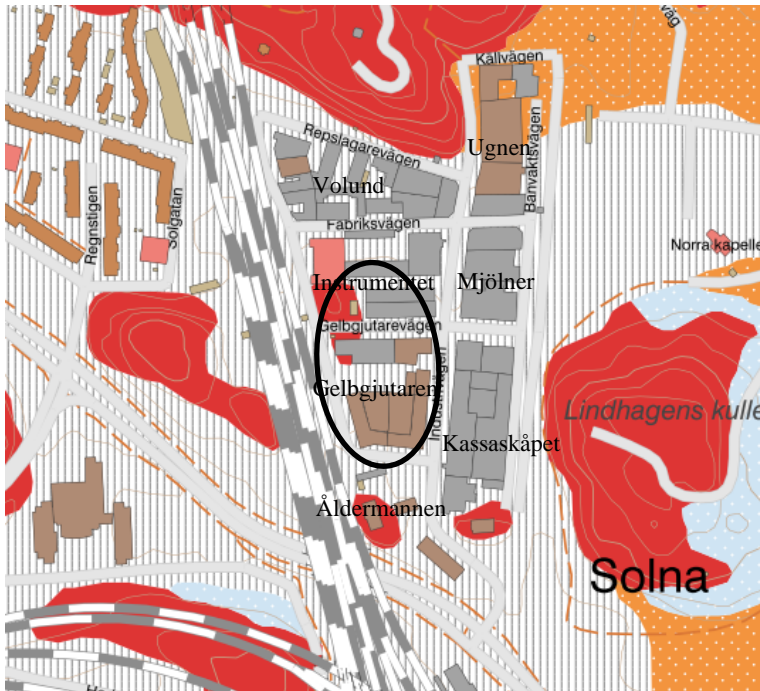
Figur 1. Geologisk karta (SGU). Ungefärligt området för planområdet markeras med svart cirkel.

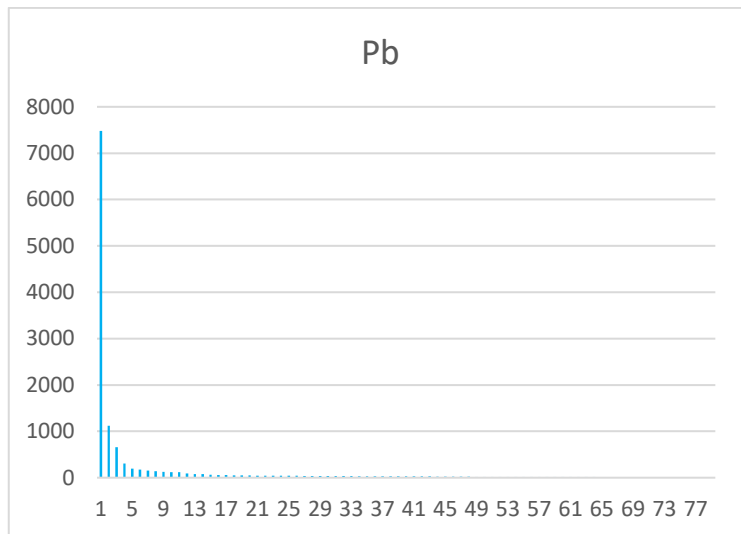
Figur 5a. Histogram – Fördelning av blyhalt per antal prover – Hela Hagalunds industriområde

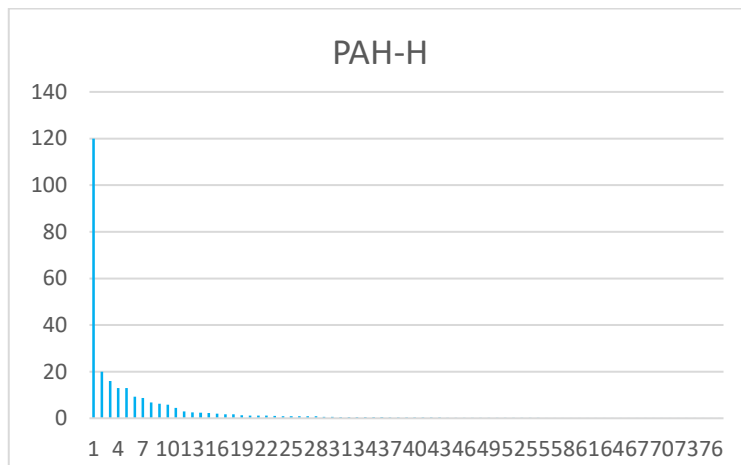
Figur 5b. Histogram – Fördelning av tjärhalt (PAH-H) per antal prover – Hela Hagalunds industriområde

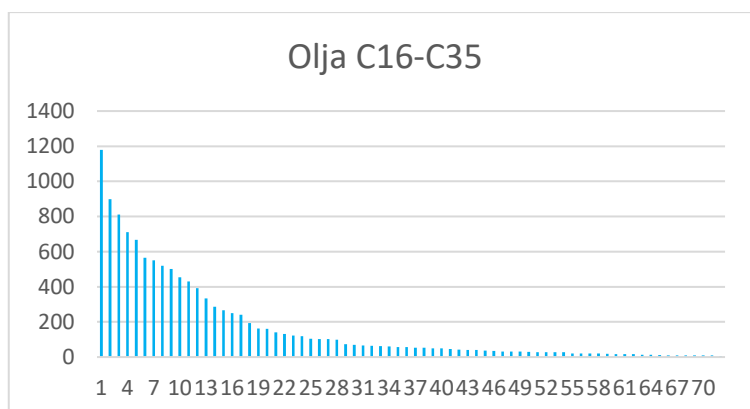
Figur 5c. Histogram – Fördelning av olja (C16-C35) per antal prover – Hela Hagalunds industriområde

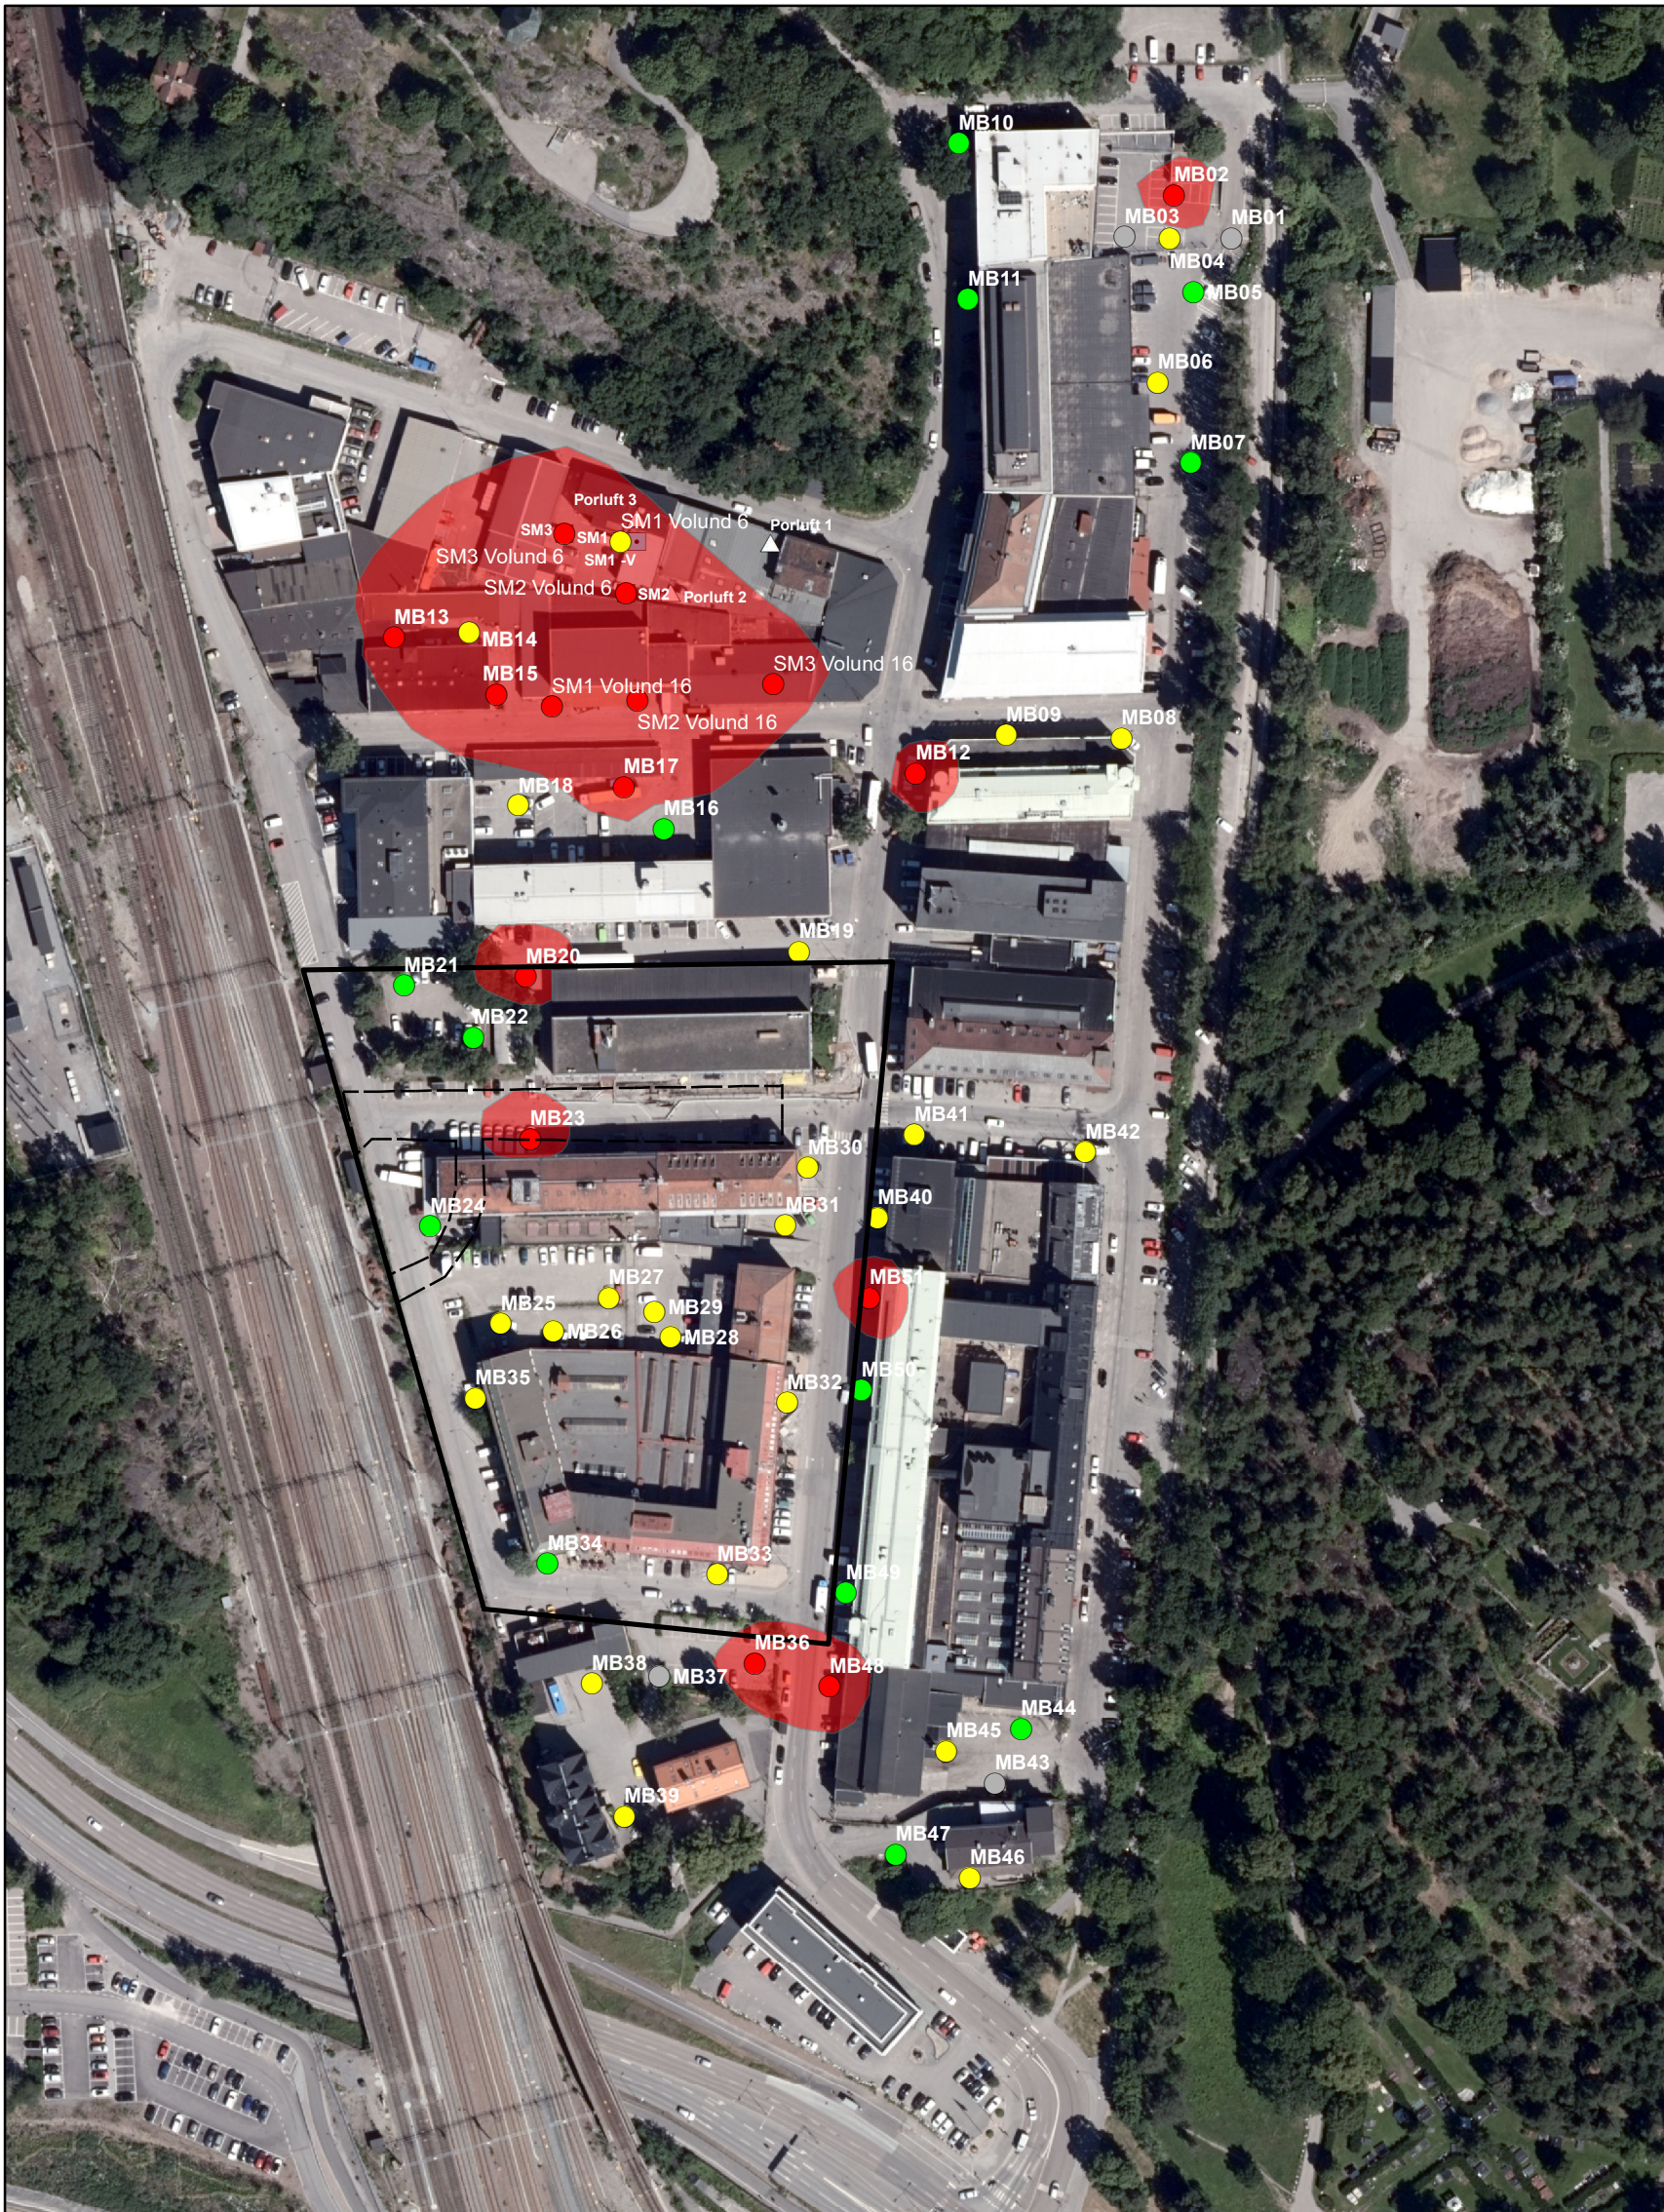
- Planområde - DP1
- Tunnelbana
- Halt underskrider KM
- Halt överskrider KM, underskrider MKM
- Halt överskrider MKM
- Ej analys
- Delområde med hög föroreningshalt, >MKM

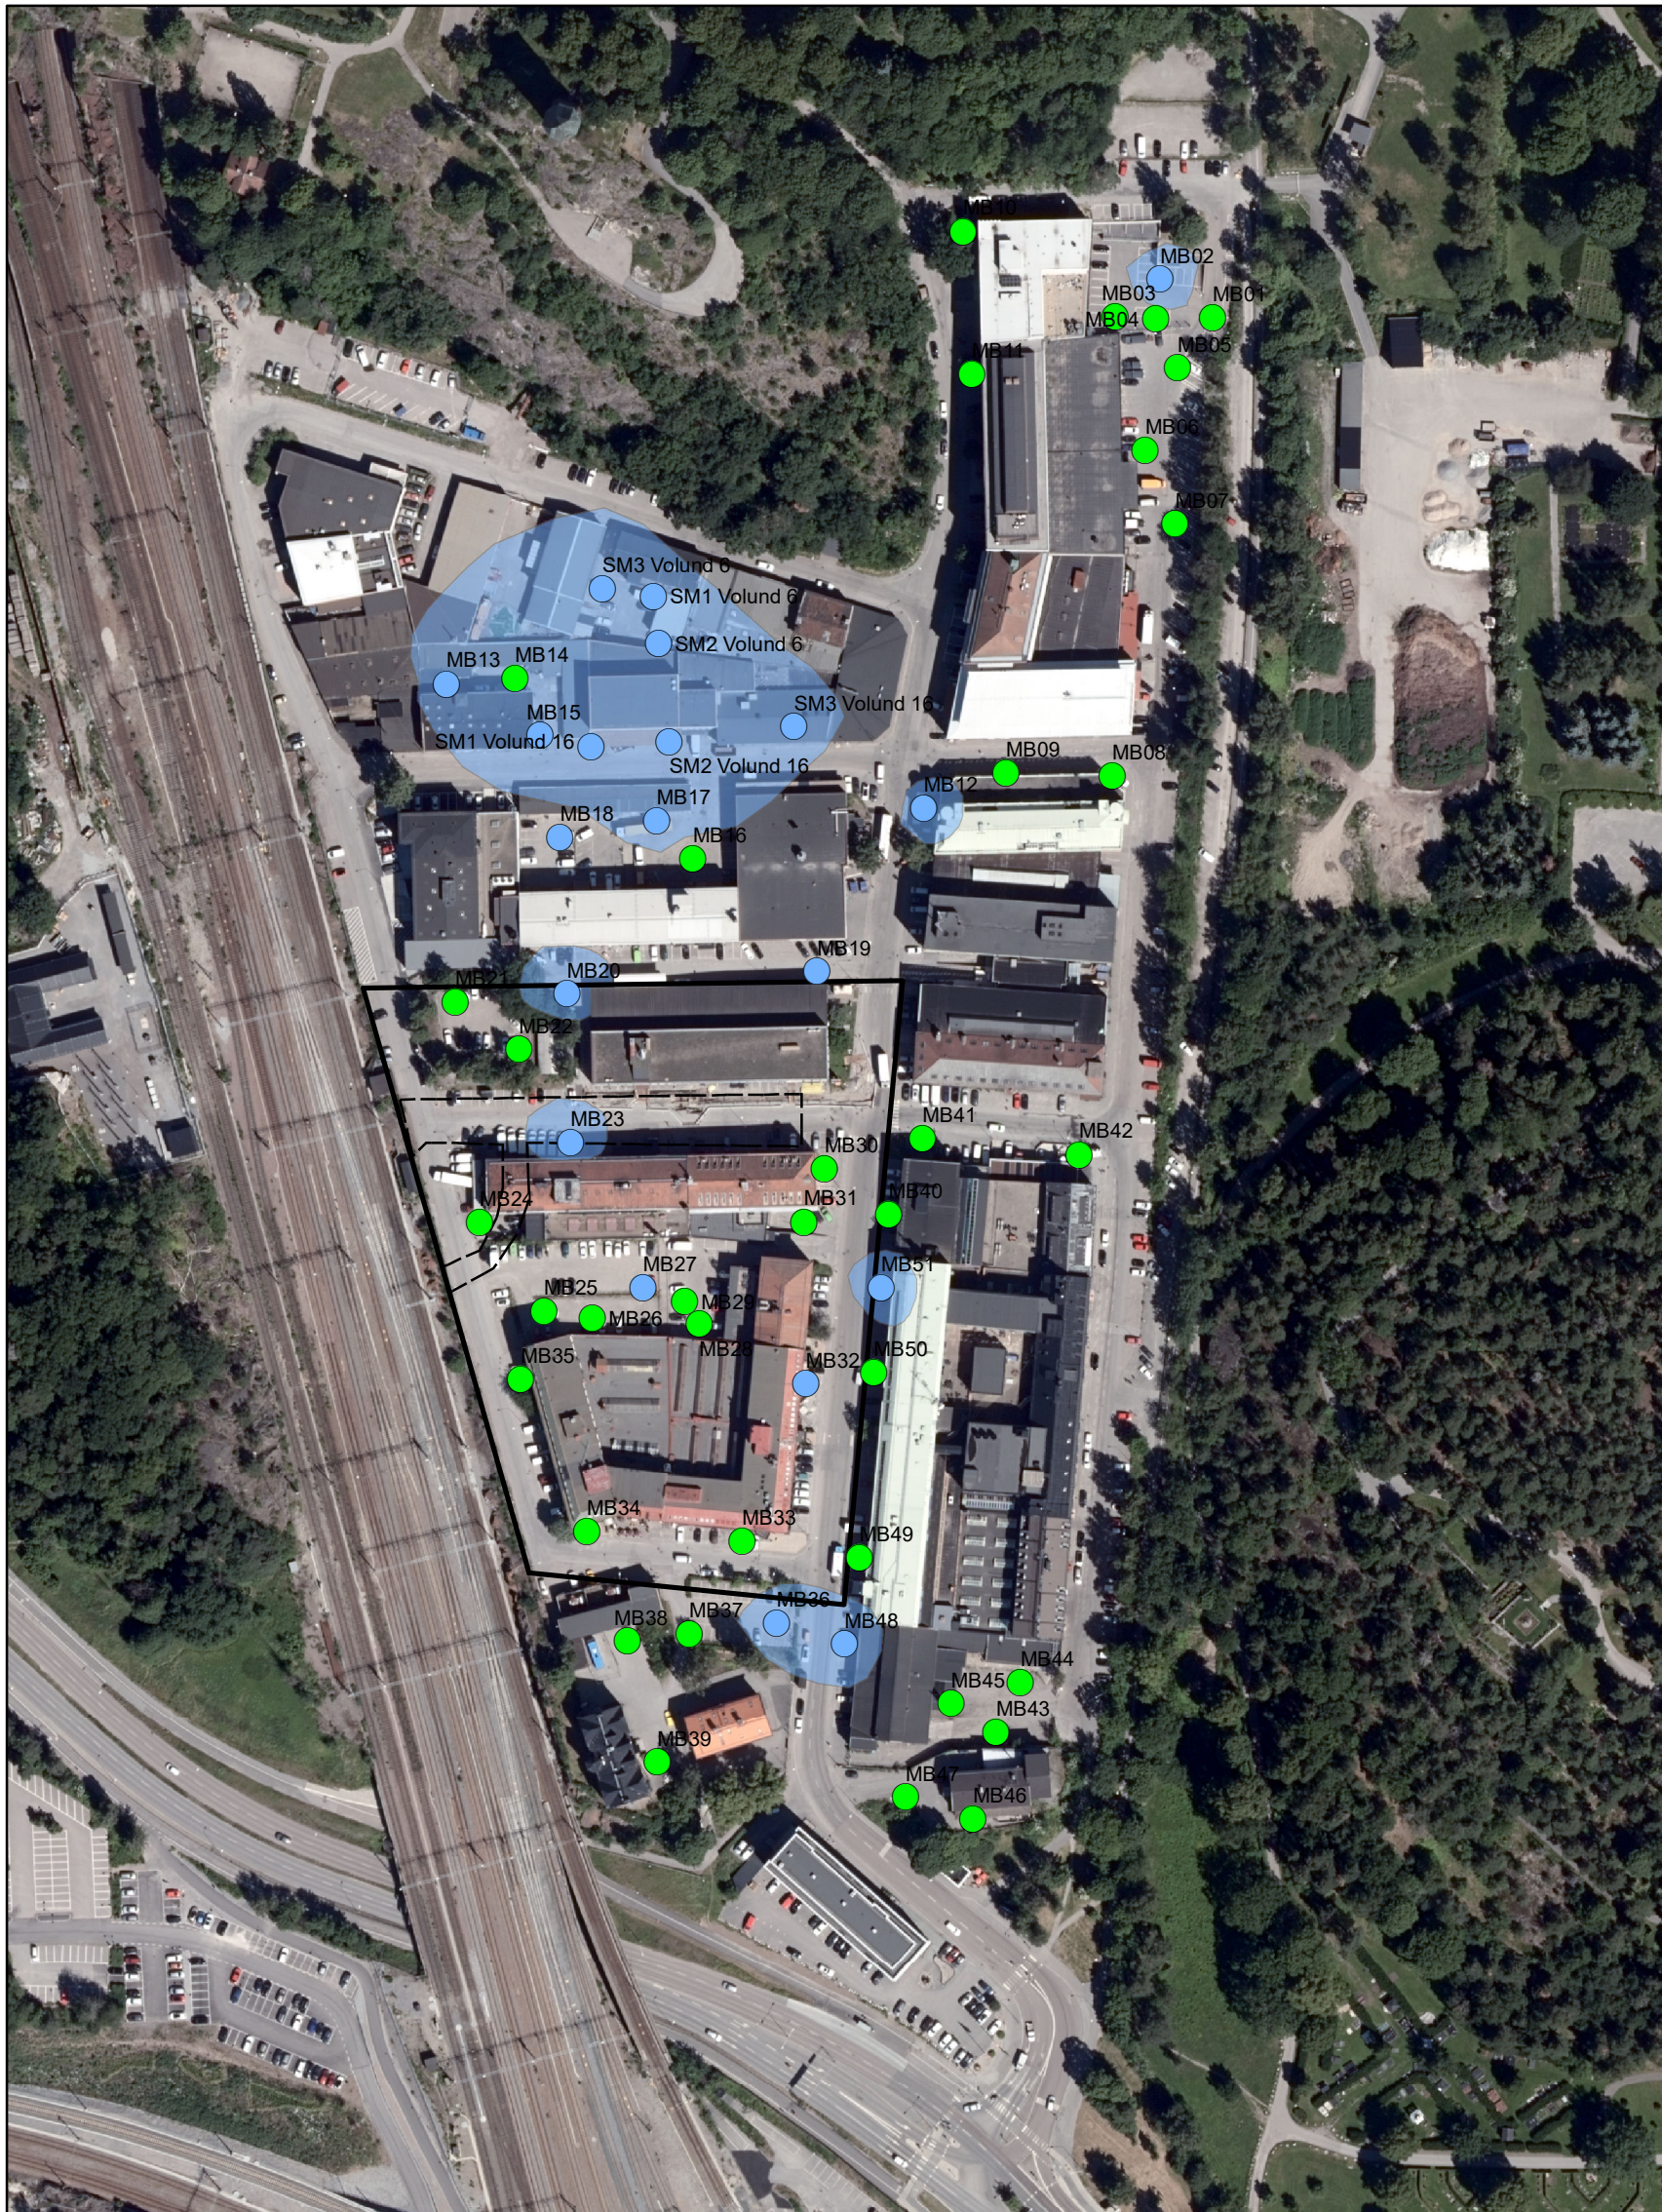
Klassning mot Storstadsspecifika riktvärden

- Underskrider PSR nivå flerfamiljshus
- Överskrider PSR nivå flerfamiljshus
- Planområde - DP1
- Tunnelbana
- Hot spots - Storstadsspecifika riktv - flerfamiljshus
