# PM GEOTEKNIK

**Solnaberget Bladet 3 PropCo AB**

## Bladet 3

**Stockholm 2024-03-04**

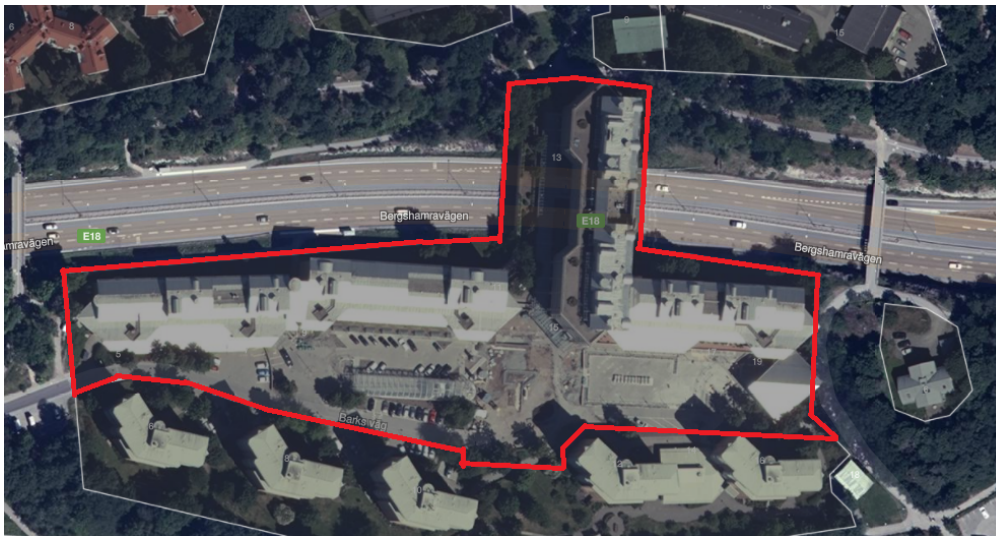
Figur 1, fastigheten Bladet 3 ungefärligt markerat med röd färg. Bergshamravägen påträffas norr om fastigheten.
