# DETALJPLAN GÅRDSVÄGEN

## PM Geoteknik

**Detaljplan Gårdsvägen**

Stockholm, 2021-10-01

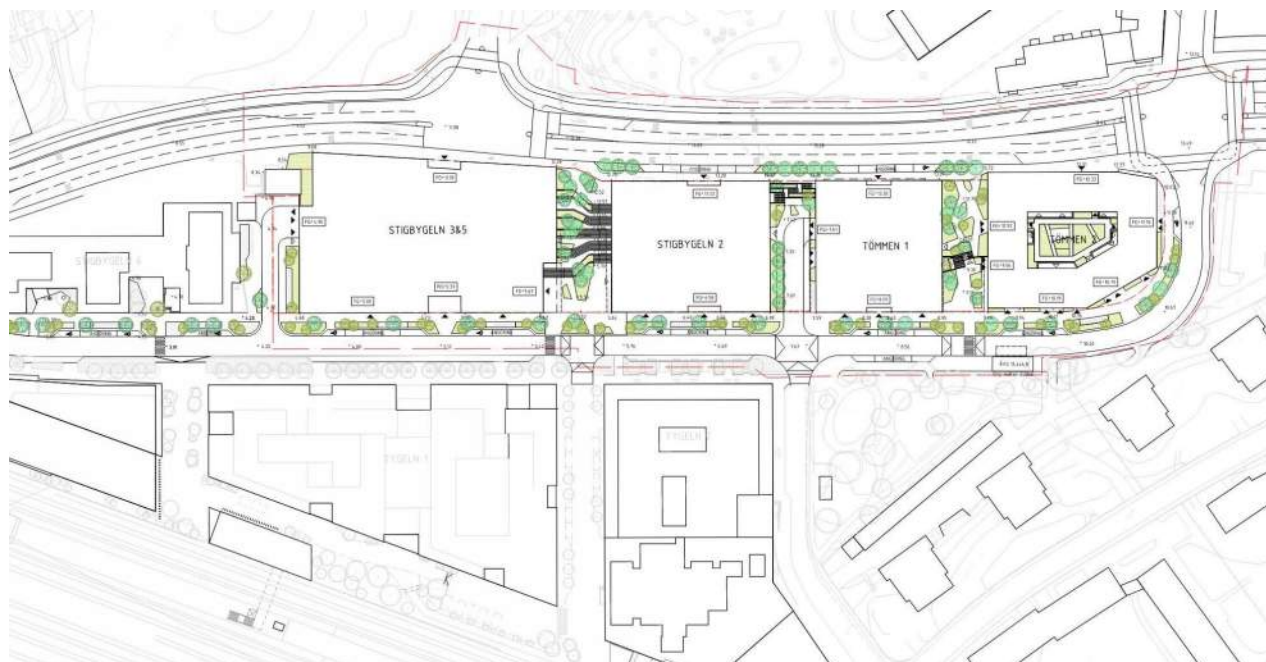
Figur 1: Den planerad byggnation längst med Gårdsvägen markeras med den röstreckad linjen (Från L\_Situationsplan-1\_1000 A3.pdf).
