Beskrivning av markmiljö
STALLMÄSTAREGÅRDEN

SLUTVERSION
2016-10-05

Detta dokument sammanfattar den kunskap som finns om markmiljöförhållanden (jord och grundvatten) vid Haga 2:7 (Stallmästaregården). Dokumentet är upprättat på uppdrag av Solna stad med syftet att användas som underlag till en reviderad detaljplan. Dokumentet är till stor del baserat på tidigare Undersökning som genomfördes 11 september 2015 på uppdrag av Fastighetsbolaget Stallmästaregården (Tyrens 2016).

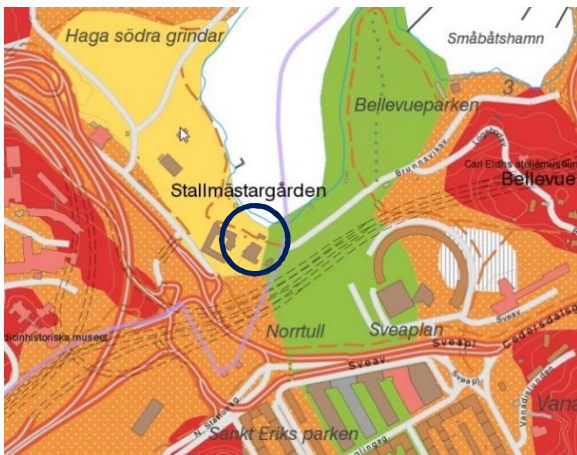
Figur 1. Jordartskarta, undersökt område markerat i svart. Norr är uppåt i figur. Källa: SGU

Enligt det geologiska kartbladet utgörs den naturliga jordarten i det undersökta området av postglacial lera och isälvs sediment (gränsen går rakt igenom det undersökta området). Söder om området anges den naturliga jordarten som postglacial sand. Se figur 1.
