Tekniskt PM/Geoteknik

DETALJPLAN FÖR DEL AV RÅSUNDA 3:6
OCH SKYTTEHOLM 2:4

Uppdrag: 347153 JMs Huvudkontor – Skytteholms IP
Titel på rapport: Tekniskt PM/Geoteknik – Detaljplan för del av Råsunda 3:6 och Skytteholm 2:4
Datum: 2025-09-30

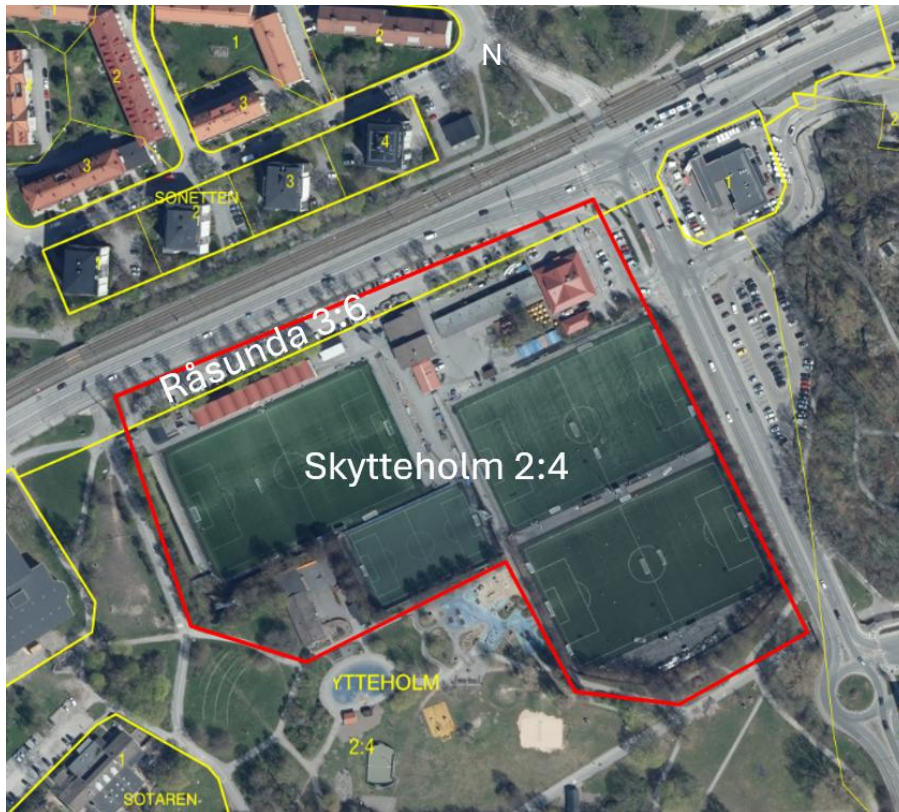
Figur 1. Aktuellt område där geotekniska-, markmiljötekniska- och hydrogeologiska utredningar utförts (Lantmäteriet.se).

Tyréns Sverige AB har på uppdrag av JM AB och Solna stad utfört en geoteknisk-, markmiljöteknisk- och hydrogeologisk utredning inför ett detaljplanearbete för Råsunda 3:6 och Skytteholm 2:4, Solna stad (Figur 1).

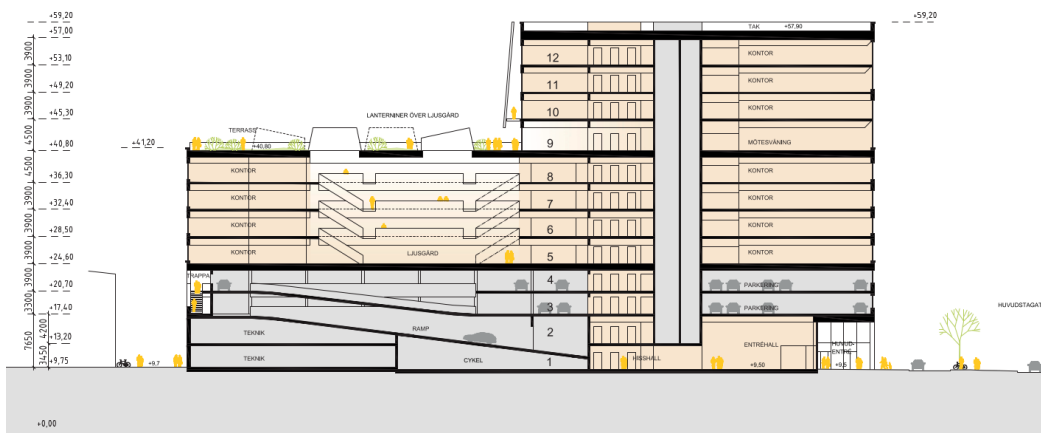
Figur 4. Principsektion över JM:s kontorsbyggnad (Wingårdhs, har erhållits via mejl med datering 2025-09-25).

Inom planområdet planerar JM AB att bygga ett nytt kontor. Enligt tidiga skisser planeras kontorsbyggnaden utgöras av 12 våningsplan utan källare. Entréplan ligger utifrån tidiga skisser på nivå +9,5, vilket innebär befintlig marknivå.

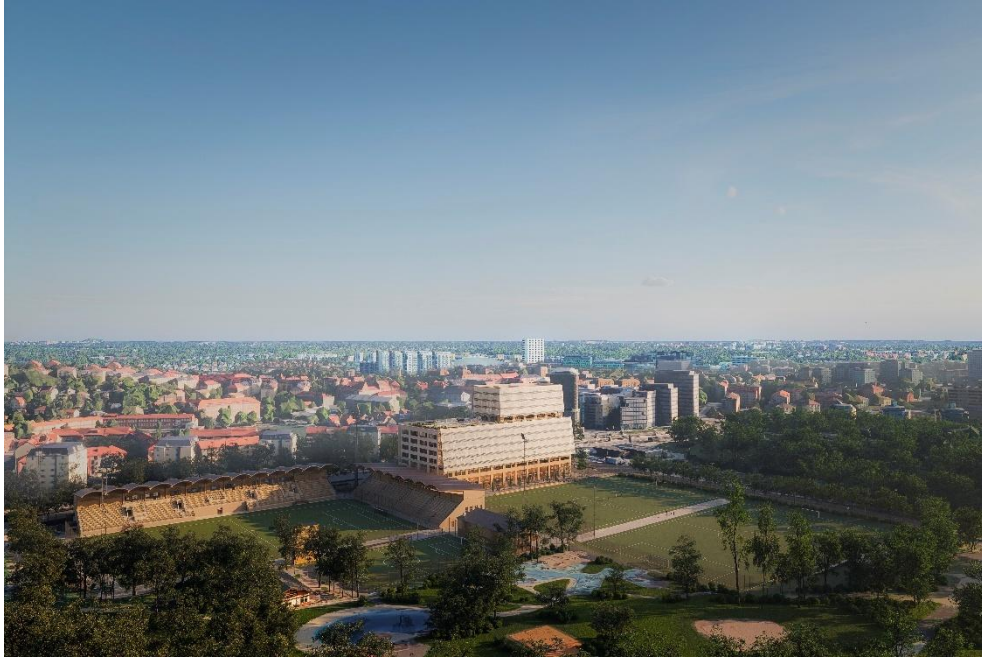
Figur 5. Illustration över planerade läktare samt över kontorsbyggnaden (Wingårdhs, November 2025).

En illustration över planerade läktare samt kontorsbyggnaden redovisas i Figur 5.

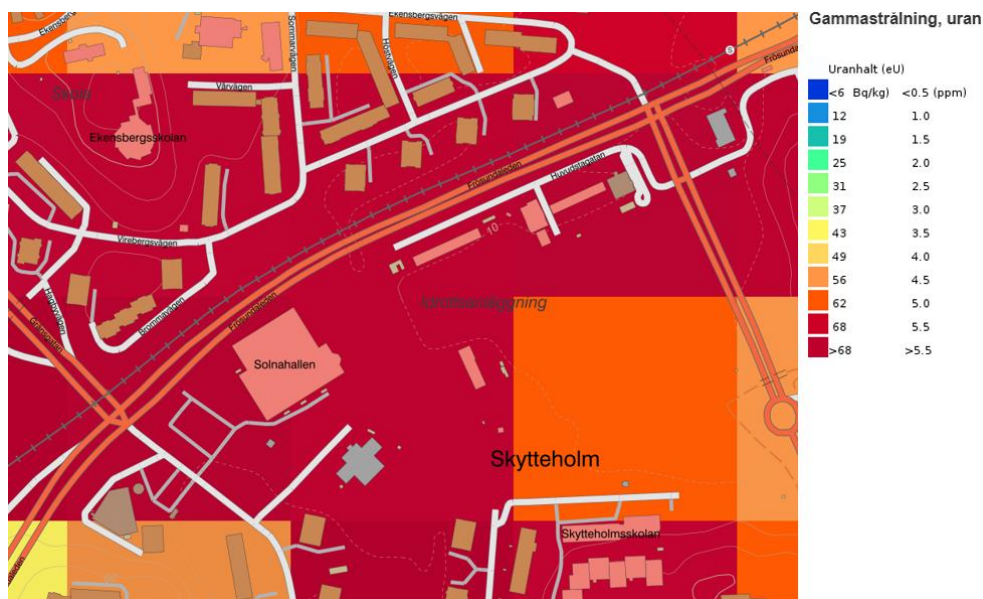
Figur 8. SGU:s gammastrålningskarta av uran indikerar höga markradonhalter.

Enligt SGU:s gammastrålningskarta av uran så bedöms området utgöras av högradonmark, se Figur 8. Byggnader kan förutsättas utföras radonskyddade i detta skede.
