PM OLYCKSRISK

UPPDRAG Utredningar regionnätstation Galoppvägen	UPPDRAGSLEDARE Teresia Skönström	DATUM 2016-12-16 2017-01-09 rev 1 2021-03-22 rev 2
UPPDRAGSNUMMER 5466824003	UPPRÄTTAD AV Marika Karras	GRANSKAD AV Martin Bjarke

Risakanalys för regionnätstation avseende utsläpp och brand

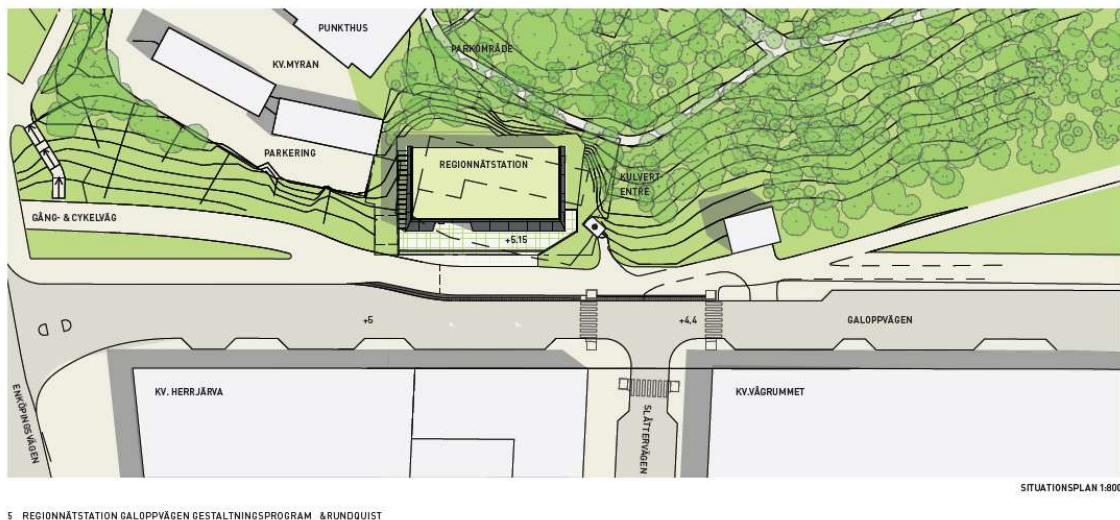
Figur 2. Den planerade regionnätstationens placering till kringliggande byggnader, från gestaltningsprogram 2021-03-18.
