# PM Geoteknisk riskutredning

Gelbgjutaren mfl. Hagalund, Solna

Humlegården fastigheter AB

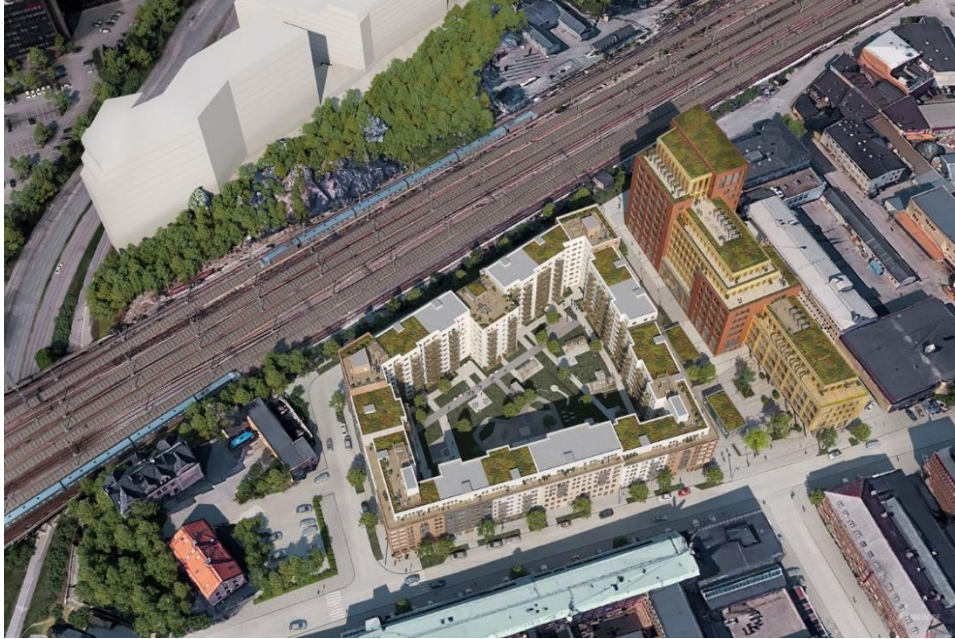
Figur 2. Planerade byggnader.

Samtliga byggnader i Kv Gelbgjutaren planeras med källare med underbyggd innergård. Grundläggningsnivån planeras på ca + 8,3. I mindre delar mot Gelbgjutarevägen kan grundläggningsnivån gå ner något lägre till som lägst ca+7,0.

För Instrumentet 5 är den lägsta planerade grundläggningsnivå ca +2,2. En mindre del mot Gelbgjutarevägen är grundläggningsnivån begränsad till +8,4 på grund av i närhet till tunnelbana.

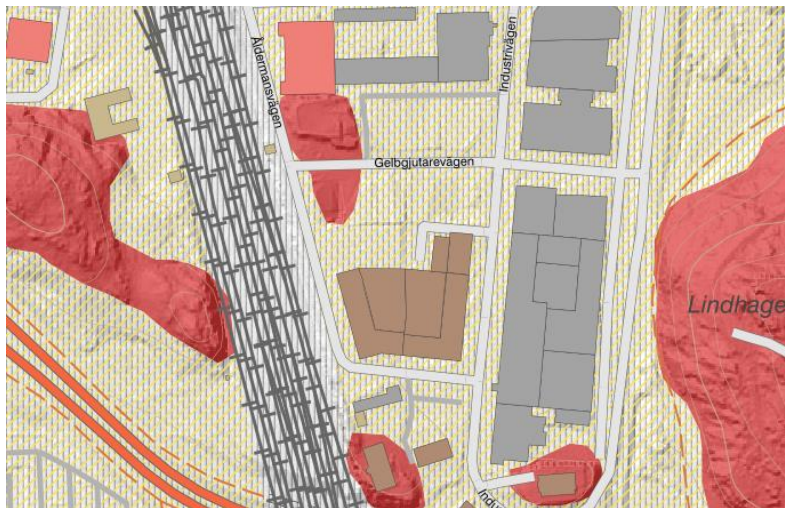
Figur 3. SGU:s jordartskarta. Rött=berg, rastretat gult= fyllning på postglacial lera, rastretat grått på vitt=fyllning.

Enligt geologiska kartbladet består marken till stora delar av Fyllning på postglacial lera men även berg i dagen förekommer. I området för Ostkustbanan består marken av fyllning enligt kartbladet.

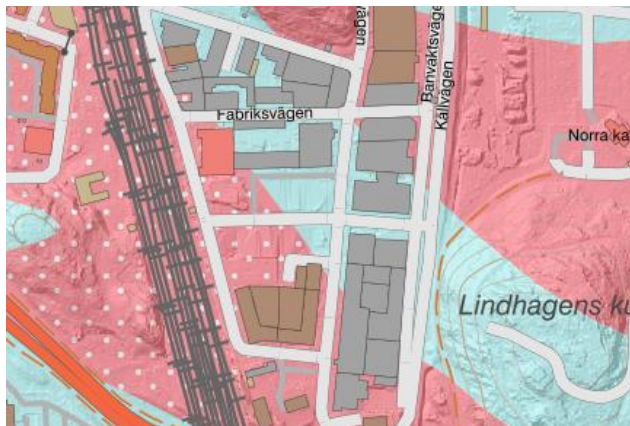
Figur 4. SGU:s bergartskarta.

Merparten av utförda jord- bergsonderingar visar på ett homogent, sprickfritt berg. Dock finns ett antal sonderingar där det redovisats sprickor och sprickzoner. I de flesta fall är sonderingarna utförda 3 m ner i berg. SGU:s Bergartskarta visar att berget består av granit, rött, i läget för Ostkustbanan, se figur 4.

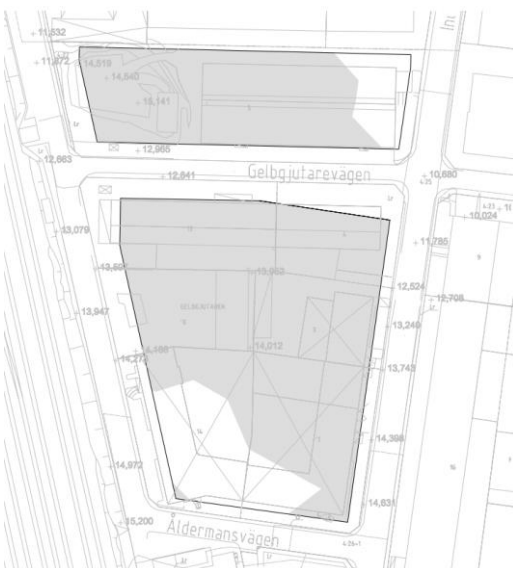
Figur 6. Bedömd omfattning av berggrundläggning/bergschakt, gråmarkerat.

Byggnaderna kan i huvudsak grundläggas på packad sprängbotten, alternativt rensat berg. Bedömd utbredning av berggrundläggning framgår av figur 6 nedan.
