# Geoteknisk utredning för Signalen 1 i Solna

*Granskningshandling för detaljplan*

**Fabege AB**

**Golder Associates AB**

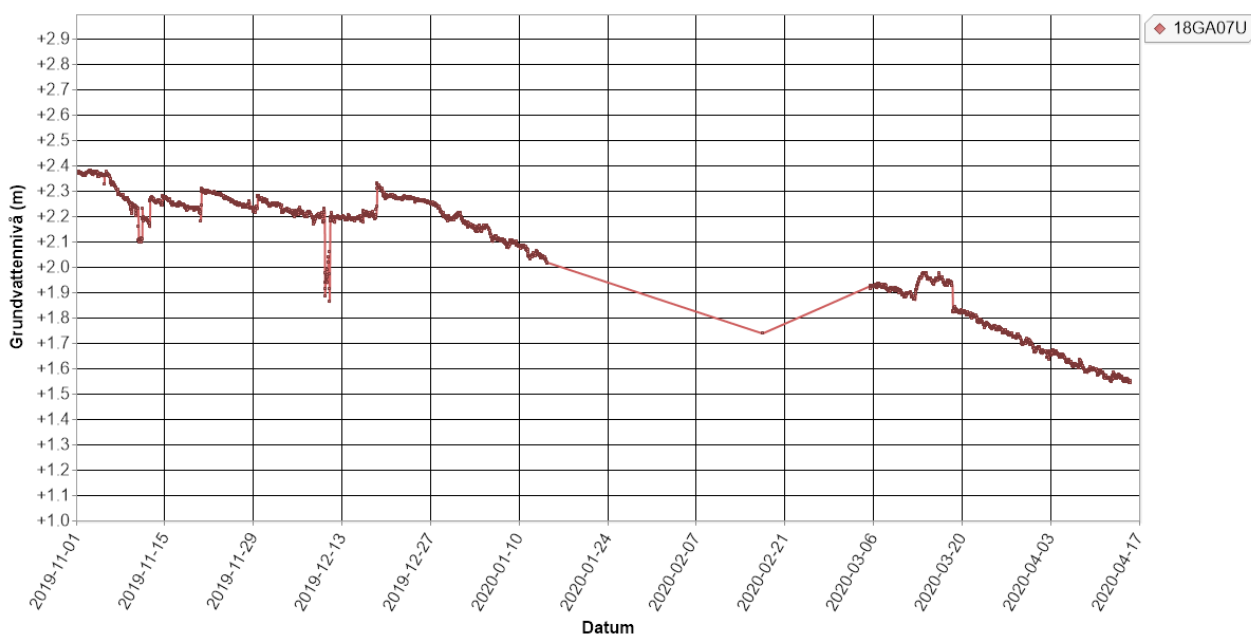
Figur 1: Grundvattennivåobservation i punkten 18GA07U (RH2000)

Grundvatten förekommer i området i två magasin, ett övre i fyllningen ovan leran och ett undre i friktionsjorden under leran. Det finns ett grundvattenrör inom fastigheten i vilket grundvattennivån observerats i det undre magasinet under en begränsad period vid byggandet av Solna nya simhall (Figur 1). Grundvattennivån har varierat mellan ca +1,5 till +2,4 under den aktuella perioden.
