Risicanalys Helikopterflygplats

Karolinska universitetssjukhusets
helikopterflygplats Solna, ESHK

2023-03-09

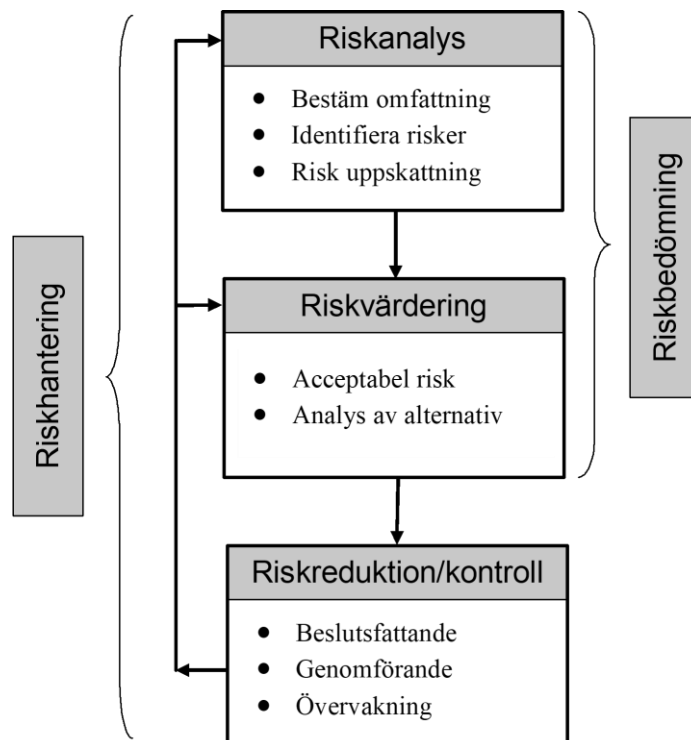
Figur 1. Riskhanteringsprocessen

Risicanalysen är den första delen i riskhanteringsprocessen och syftar till att identifiera och uppskatta riskerna. En riskanalys omfattar dels riskidentifiering, dels riskuppskattning. Riskidentifieringen är en inventering av händelseförlopp/skadehändelser (scenarier) som kan medföra oönskade konsekvenser medan riskuppskattningen omfattar en kvalitativ eller kvantitativ uppskattning av sannolikhet och konsekvens för respektive skadehändelse.

I samband med hantering av risker används en rad olika begrepp. Riskanalys finns omnämnt i ett flertal rekommendationer och riktlinjer utan närmare förtydligande vad begreppet innebär. I enlighet med de nationella standarder som är framtagna för riskanalyser i tekniska system beaktas riskhanteringen som en kontinuerlig och ständigt återkommande process bestående av tre delmoment – riskanalys, riskvärdering och riskreduktion/kontroll, se *Figur 1*¹⁴.

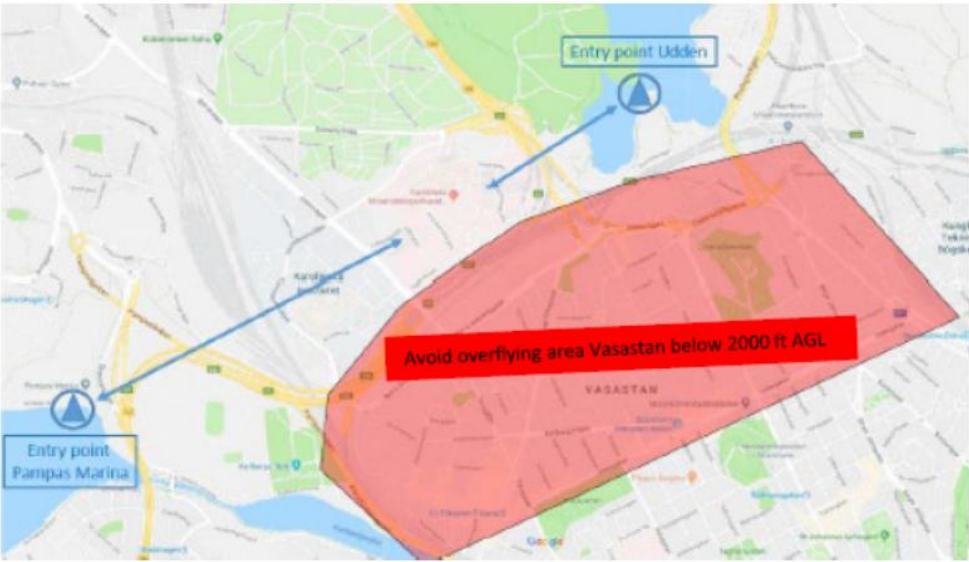
Figur 5. Utdrag ur flygplatsinformation.

Noise Abatement procedure

1. Entry and exit point Pampas Marina (southwest sector) and Udden (northeast sector)
2. Avoid overflying area Vasastan below 2000 ft agl. See fig. below.
3. Use Noise abatement procedure according to RFM if possible.

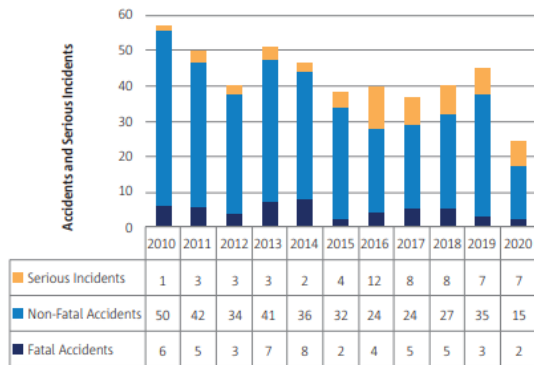
Figur 7. Diagram över icke-kommersiell helikopterverksamhet, dödliga samt icke dödliga olyckor. (EASA Annual safety review 22).

FATALITIES	SERIOUS INJURIES
2010-2019 total	108	53
2010-2019 max.	22	14
2010-2019 min.	2	0
2020	6	3

Figure 80 Fatal accidents, non-fatal accidents and serious incidents per year involving non-commercial operations helicopters
