# ALBYDAL 3, Södra Hagalund

## PM Geoteknik

### STATUS: Underlag till detaljplan

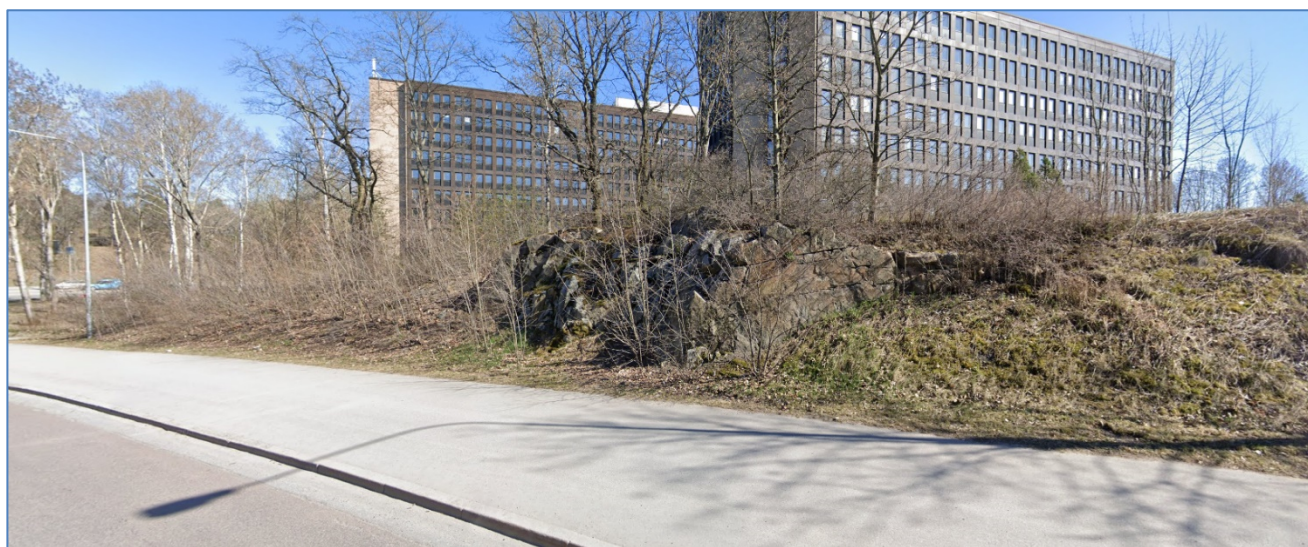
Figur 3, Foto från Sundbybergsvägen. Berg i dagen. (urklipp Google maps)

Längs med Sundbybergsvägen, väster om aktuell fastighet, finns berg i dagen. Berg i dagen och ytnära berg förekommer även vid höjdområdet mellan järnvägen och fastigheten.
