JM Entreprenad

Översiktlig miljöteknisk markundersökning inför samråd Huvudsta 4:17, Karlberg, Solna

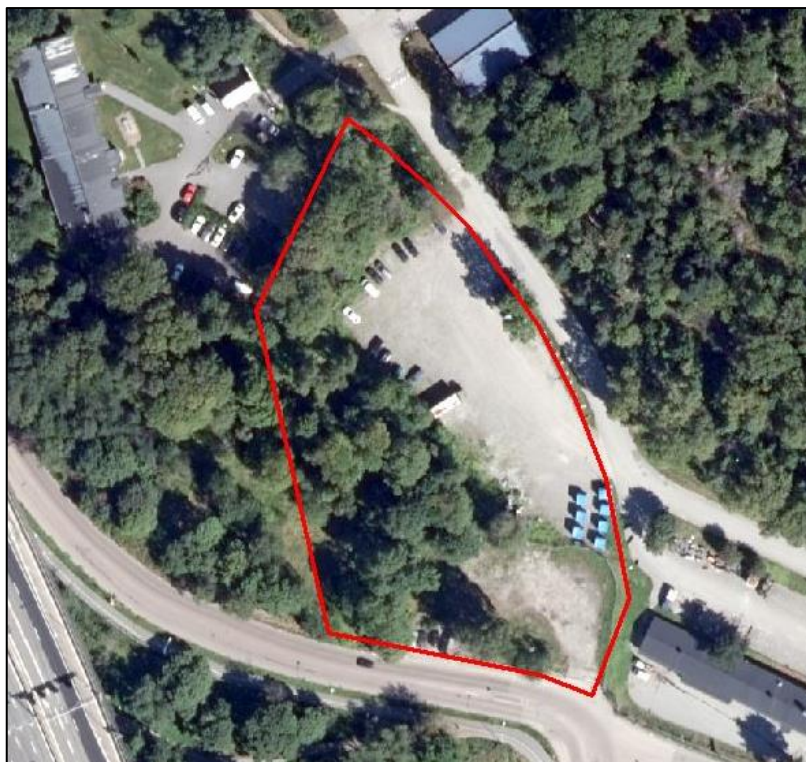
Figur 1. Planområdets utbredning.

Structor Miljöbyrån har på uppdrag av JM Entreprenad utfört en miljöteknisk markundersökning inom Huvudsta 4:17, Solna. Undersökt område används idag huvudsakligen som parkerings- och uppställningsplats och ägs av Solna stad (förrättning ska vara pågående enligt Fastighetssök). Se översikt av planområde i Figur 1 nedan samt undersökt område i bilaga 1.
